# JUMIÈGES

## Église Saint-Pierre

## L'église Saint-Pierre de l'abbaye de Jumièges fait parler ses pierres

En amont d'un vaste projet de restauration, et à la demande du Département de Seine-Maritime, une étude archéologique du bâti, des décors et de l'état sanitaire a été menée en 2016 sur l'église Saint-Pierre.

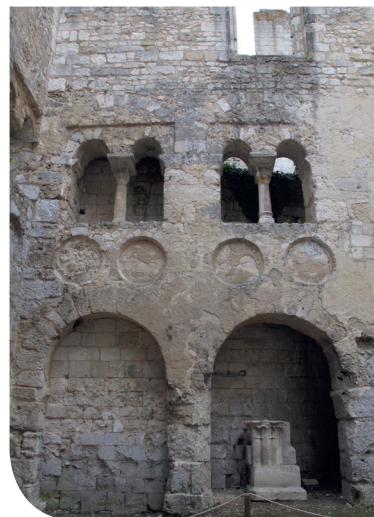
Détail du mur nord de l'église carolingienne, avec ses deux premiers niveaux conservés ; cliché : Archeodunum SAS.

Les murs gouttereaux du vaisseau central s'organisent en trois niveaux superposés (fig. 3 et ci-contre) :

- » Une série d'arcades en plein cintre, surmontées de paires d'oculi
- » Des baies géminées surmontées d'arcs de décharge éclairent les tribunes des bas-côtés
- » De probables baies hautes pour éclairer le vaisseau central

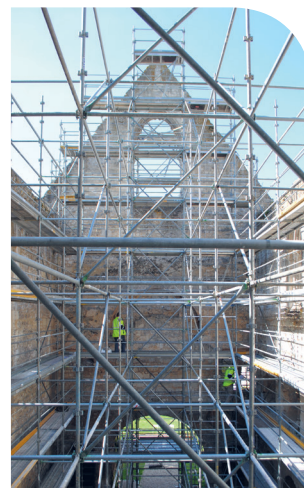
L'église a été entièrement échafaudée pour l'étude archéologique du bâti ; cliché : Archeodunum SAS.
