FICHE D'IDENTITÉ DU SITE

Travaux de préservation et de confortement

Les secrets du théâtre antique de Moingt

Comprendre la construction d'un monument public

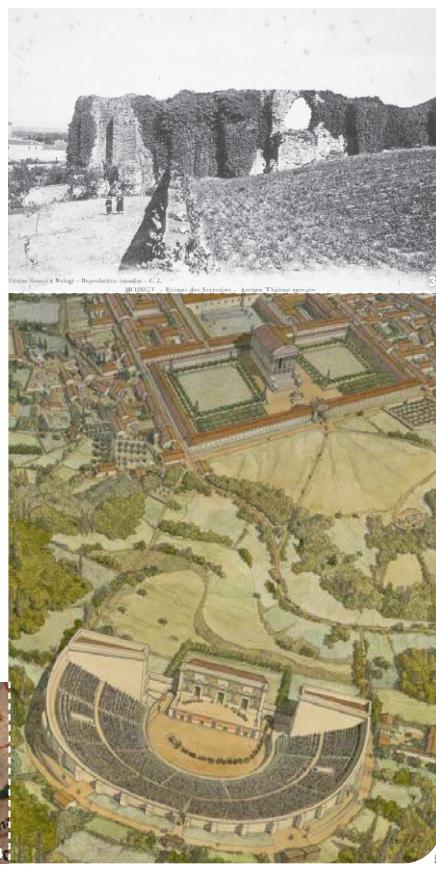
Durant l'Antiquité, la ville romaine, nommée Aquae Segetae (fig. 4), se développe essentiellement au niveau de l'ancienne commune de Moingt. Le centre public se situe autour des thermes de Saint-Eugénie et des vestiges de quartiers résidentiels et artisanaux ont été mis au jour à proximité. Le théâtre est installé traditionnellement aux marges de la ville (fig. 5). Un tel édifice nécessite de la place et il est plus simple de l'installer en dehors du centre urbain. Une pente naturelle est également la bienvenue pour faciliter la construction.

2. Enregistrement des informations dans une base de données. - 3. Carte postale noir et blanc. ©Édition Girard à Moingt. Vers 1910. - 4. Table de Peutinger. - 5. Représentation du théâtre de Moingt. ©J.-C. Golvin.

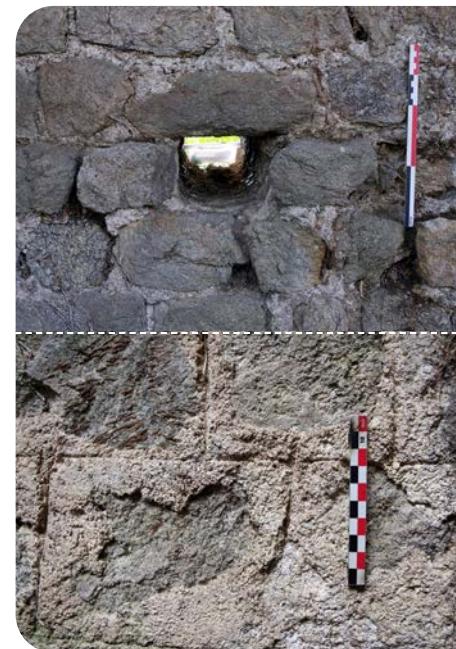
6. Exemple de trou de boulin. - 7. Joints retracés.

Le théâtre est donc construit à flanc de colline, mais un décaissement de la roche naturelle s'est tout de même révélé nécessaire. Afin de faciliter le travail, les artisans se sont servis de la roche extraite sur place pour en faire des moellons. À l'extérieur de l'édifice, des petits contreforts viennent stabiliser l'ensemble. Certains indices du chantier sont visibles dans les murs, comme les nombreuses petites cavités (trous de boulin) qui témoignent de l'ancrage de l'échafaudage (fig. 6).

Plus tard, le théâtre est agrandi, repris en partie haute et renforcé. La roche naturelle sur place n'est plus accessible et il faudra donc aller chercher les matériaux un peu plus loin, mais à quelques kilomètres seulement. Par ailleurs, les maçons de l'époque retracèrent leurs joints. Une partie de ces derniers est assez bien conservée pour que l'on puisse encore observer aujourd'hui cette habitude de travail (fig. 7).

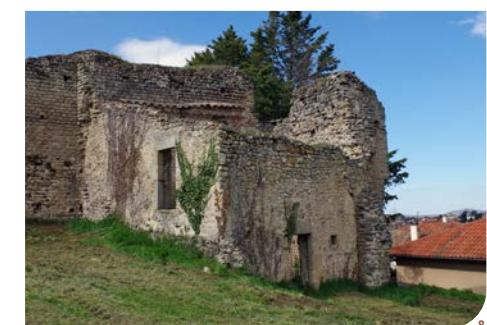
8. Maisonnette construite entre les murs du théâtre.

Lorsque le théâtre a été abandonné, il a été utilisé au fil des siècles comme carrière de pierres. On le remarque au niveau des contreforts, où les angles des parties basses sont détériorés. Ce sont effectivement les zones les plus accessibles. Le théâtre a également été réinvesti par une maisonnette construite il y a quelques siècles (fig. 8) : trois murs de très bonne facture étaient déjà construits, pratique !

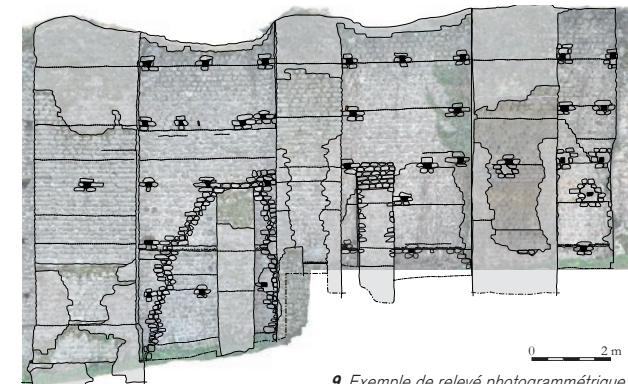
9. Exemple de relevé photogrammétrique.

L'étude du site n'est pas encore terminée et quelques interventions archéologiques sont prévues tout au long du chantier. Les archéologues ont déjà réalisé des relevés photogrammétriques (fig. 9), des photographies, des prélèvements de matériaux et de nombreuses notes détaillées. L'ensemble des données recueillies fera l'objet d'un rapport rendu public.
