» DES DONNÉES PRÉCIEUSES POUR GUIDER LA RESTAURATION

**Opération d'archéologie programmée conduite en octobre 2024,
sur la commune d'Ancenis Saint-Géréon,
en préalable au projet d'aménagement du châtelet.**

Aux portes de la Bretagne, le châtelet d'Ancenis se révèle

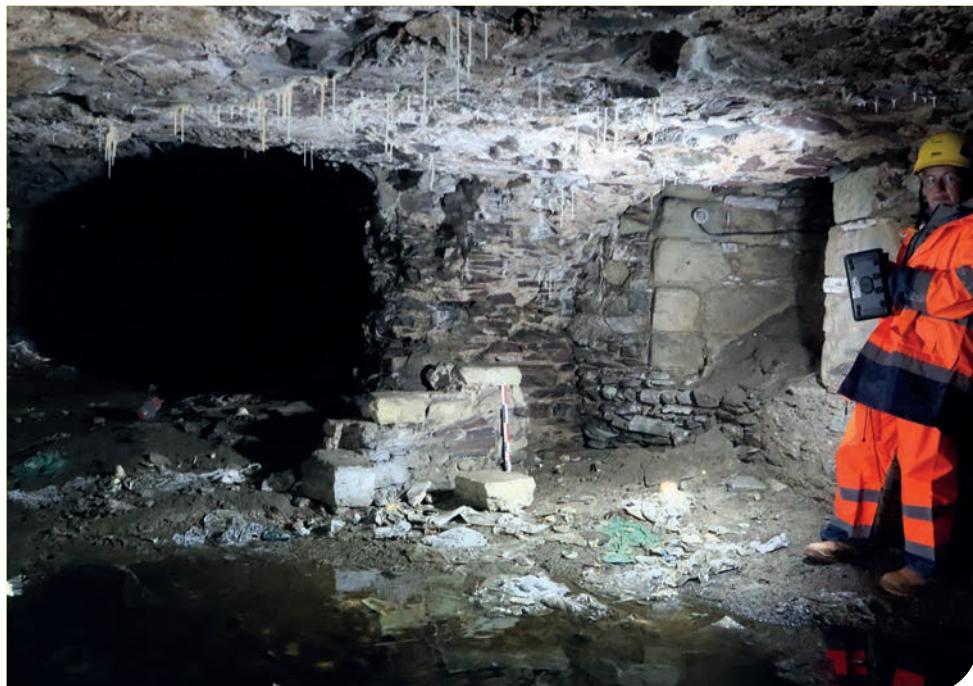
Fig.9 : Les archéologues se sont également rendus dans les fondations de la tour sud.

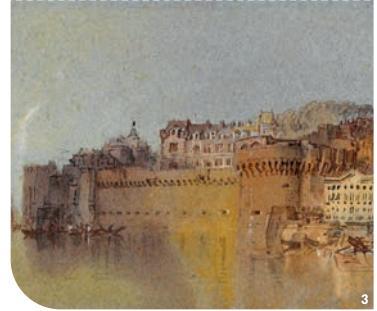
Fig. 2 : Plan d'Ancenis vers 1811. Le châtelet est en jaune, et on devine l'emprise du château disparu. Extrait du cadastre napoléonien. **Fig. 3 :** Vue du château d'Ancenis au bord de la Loire. Turner, vers 1830, The Fitzwilliam Museum. **Fig. 4 :** Plan du châtelet avec ses dispositifs de défense. Les maçonneries de la tour primitive sont en rouge. **Fig. 5 :** Une des cheminées de la tour primitive.

Si le secteur du châtelet avait déjà fait l'objet d'investigations archéologiques (un diagnostic en 2004, une fouille aux abords en 2015), l'édifice proprement dit restait à étudier (fig. 4). Et c'est une riche histoire que révèlent ses maçonneries ! Nos archéologues ont pu montrer qu'à cet emplacement existait une première tour, qui a ensuite servi de base à la partie sud du châtelet. Ce premier édifice, qui reste à dater, est aujourd'hui conservé en plan sur une moitié seulement, et sur deux niveaux. Le sous-sol accueillait une salle de stockage voûtée, et une fosse à latrines. Au-dessus, deux pièces à vivre équipées de cheminées, éclairées par une baie, témoignent de la fonction résidentielle de l'ensemble (fig. 5).

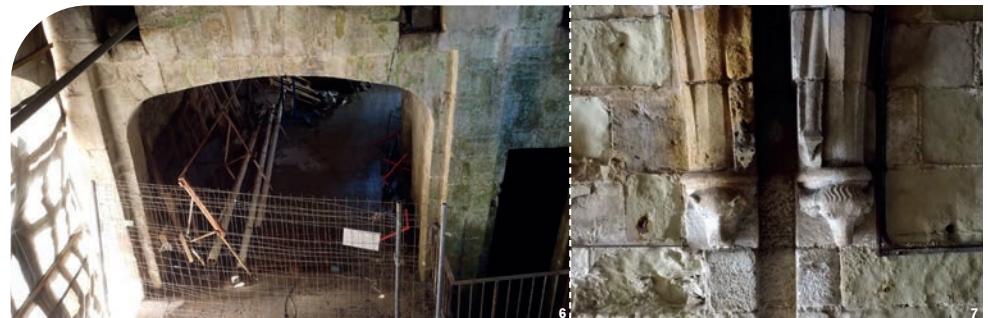
Fig. 6 : Porte charriére et porte piétonne équipées de pont-levis. **Fig. 7 :** Entre les voûtes, la rainure de la herse rappelle la défense du lieu, tandis que les culots sculptés témoignent du soin apporté à l'ornementation. **Fig. 8a :** Vue du châtelet en 1842, avant le comblement du fossé (Touchard-Lafosse, La Loire historique pittoresque et biographique de la source de ce fleuve à son embouchure dans l'océan, 1851, p. 296). Les tours et l'entrée sont encore intégralement visibles. **8b :** Le châtelet aujourd'hui. La comparaison des deux images met en évidence le changement de topographie.

C'est sans doute au cours de l'un des épisodes de conflit entre la France et la Bretagne que la tour d'origine est partiellement détruite. La moitié restante, toujours fonctionnelle, est intégrée dans un châtelet, construit entre 1488 et 1503. Ce nouveau dispositif sert de défense avancée et d'accès au château. Le passage d'entrée adopte un plan en chicane, une configuration qui apparaît comme innovante – ou singulière – pour l'époque. Il est défendu par un double pont-levis et par une herse (fig. 6-7 ; voir fig. 4). Au sommet des tours, les adaptations les plus récentes à l'artillerie sont également déployées, notamment grâce à des terrasses dotées de canonnières typiques de la dernière décennie du xv^e siècle (voir fig. 1).
