Rapport de suivi archéologique

MORGES

Place de l'Église

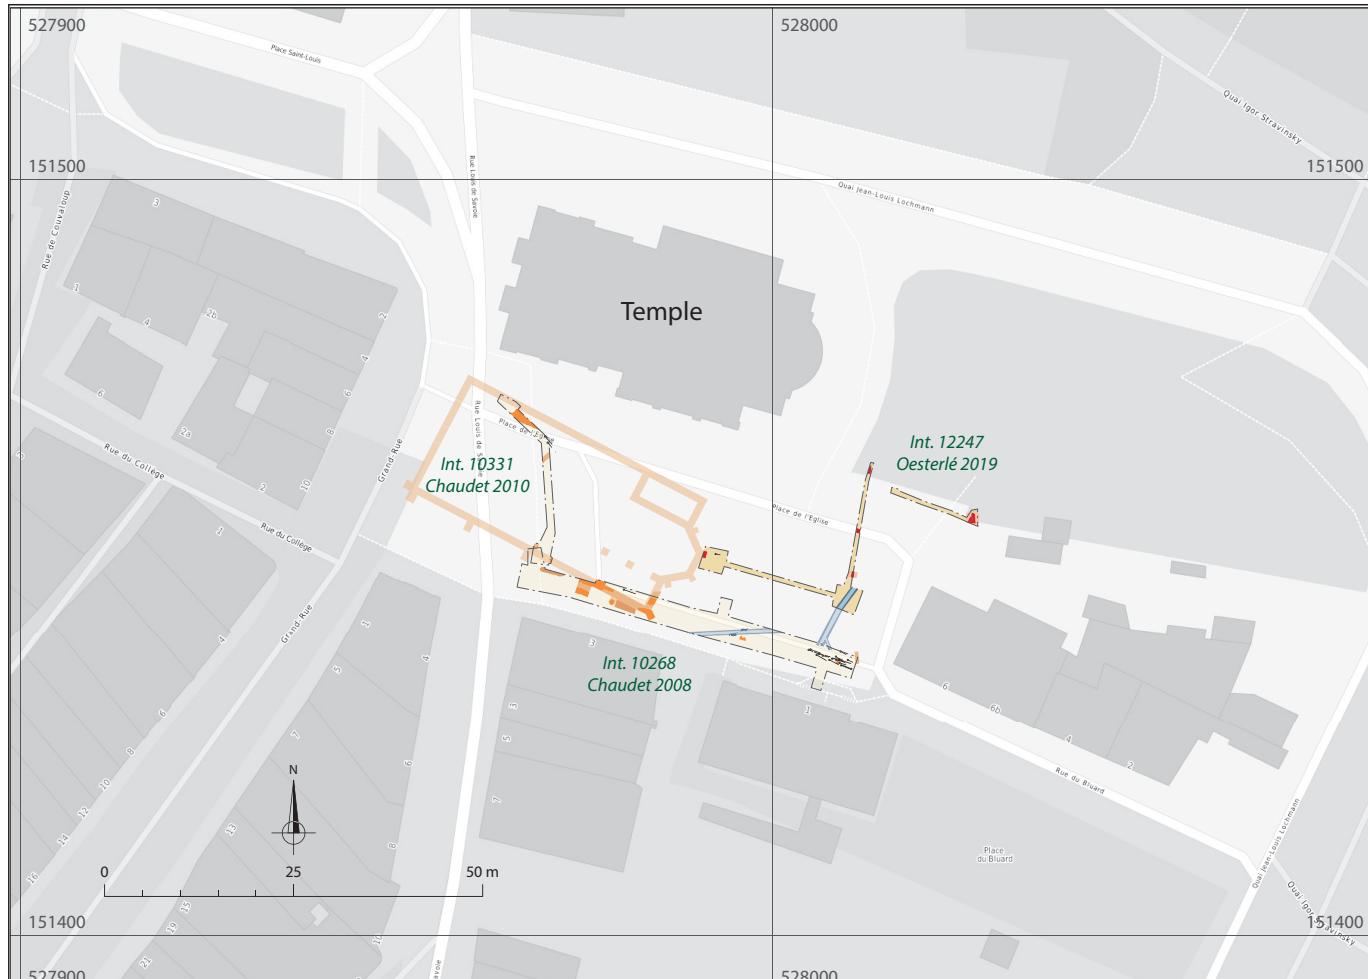
Fig. 2b. Situation de l'intervention archéologique et du projet d'aménagement.

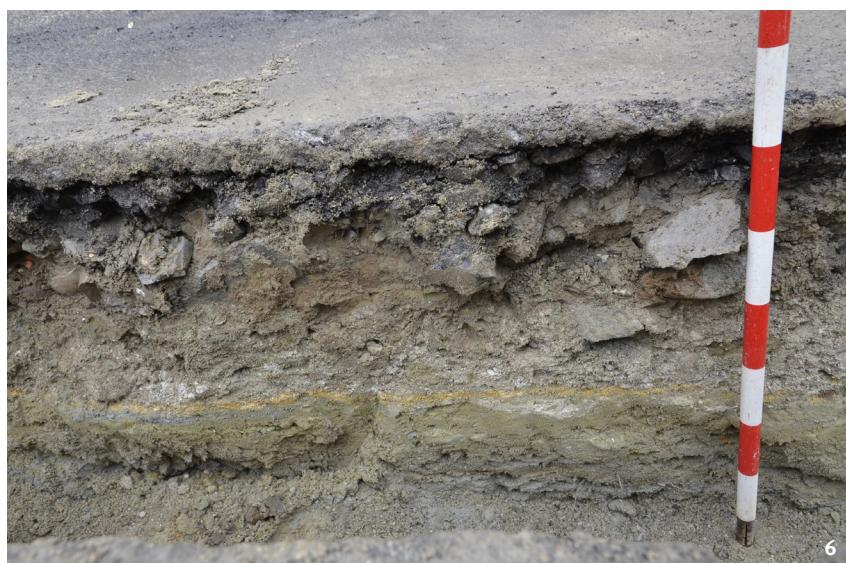
La couche US 9 a été observée dans la tranchée 1 (annexe 1, log 1 et fig. 6) entre 25 cm et 40 cm de profondeur

sous le revêtement goudronné. Il s'agit d'un limon sableux gris-brun foncé, hétérogène et meuble, contenant des galets, des nodules de mortier et des fragments de céramique datant du 18^e/19^e siècle⁶.

Fig. 6. Colonne stratigraphique n°1, vue en direction du nord.

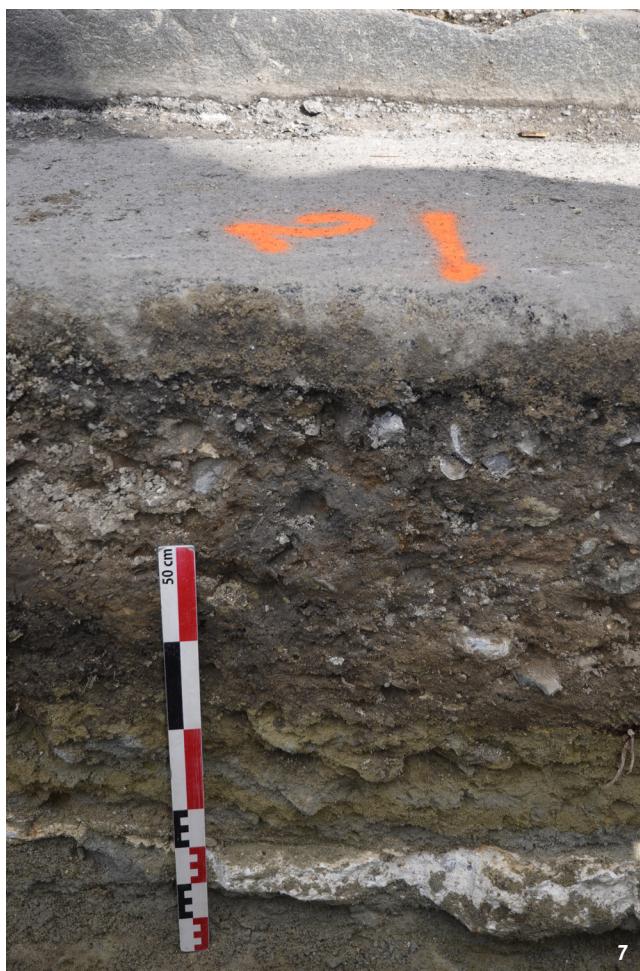
Fig. 7. Colonne stratigraphique n°2, la dalle St 10, vue en direction du nord.

St 10 a également été observée partiellement au fond de la tranchée 1, à 55 cm de profondeur (373,08 m d'altitude) reposant sur du sable fin gris-beige (fig. 7). Il s'agit d'une dalle de calcaire blanc de 5 cm d'épaisseur et de 100 cm de longueur, dont la largeur est inconnue. Des couches de sables gris la recouvrent. L'observation partielle de cette dalle ne permet pas de définir sa fonction ni son origine anthropique.

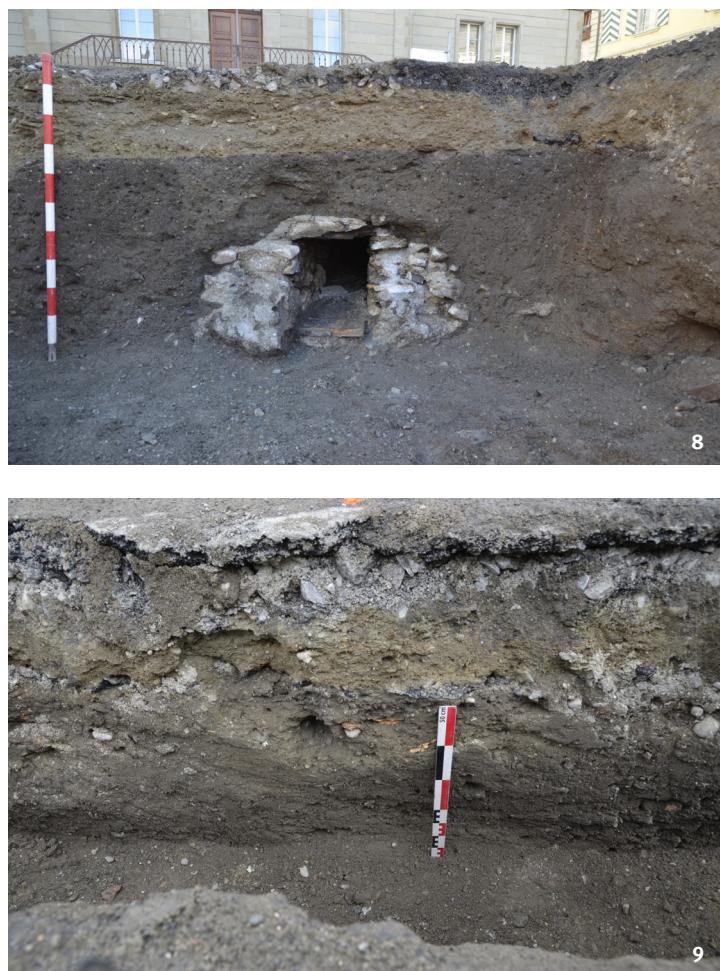
US 12 est une couche de remblai liée à la construction de la canalisation St 4 aperçue dans le sondage 2 (annexe 1, log 4 et fig. 8). Il s'agit d'un limon argileux brun-gris foncé, hétérogène et assez compact, contenant de la céramique (fragments de récipients et de carreaux de poêle du 18^e/19^e), de la faune, des ossements humains, des tessons de verre, du mobilier métallique, quelques paillettes de charbons, quelques fragments de terres cuites architecturales, des nodules de mortier, des galets et des graviers.

Fig. 8. Coupe de la canalisation St 4, colonne stratigraphique n°4, vue en direction du sud.

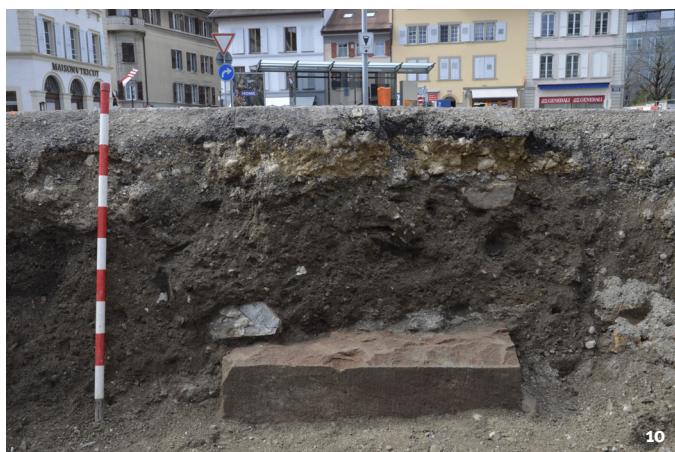
10

La couche US 14 est un épais remblai qui se trouve dans le sondage 3 entre 30 cm et 100 cm de profondeur, scellant la dalle de grès St 5 (annexe 1, log 7 et fig. 10). Il s'agit d'un limon sableux gris-brun, hétérogène et meuble, contenant des paillettes de charbon, des nodules de mortier, des fragments de céramique, de carreaux de poêle (18^e/19^e siècle) et de terres cuites architecturales.

Fig. 10. Coupe du pavage St 6, colonne stratigraphique n°8, vue en direction de l'est.

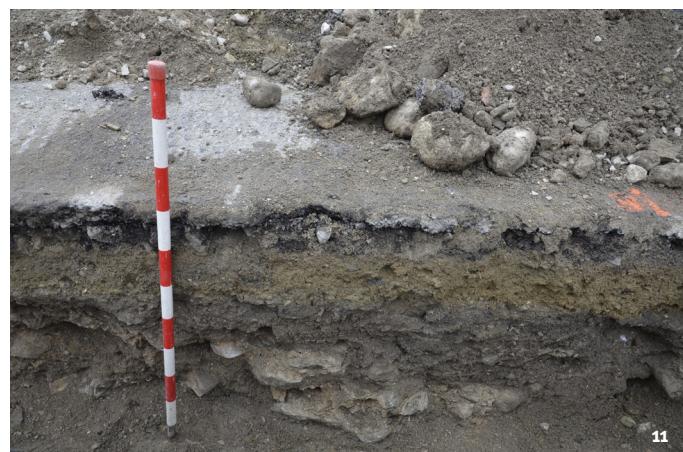
Enfin, la couche de démolition US 16 se situe au sein de la tranchée 2, entre 35 cm et 80 cm de profondeur, et recouvre la maçonnerie St 11 (annexe 1, log 7 et fig. 11). Elle se compose d'éléments de démolition (fragments de terres cuites architecturales, blocs et moellons) pris dans une matrice limono-sableuse gris-beige clair, hétérogène et meuble, contenant des graviers et des paillettes de charbons.

Fig. 11. Coupe de la maçonnerie St 11, colonne stratigraphique n°3, vue en direction de l'est.

La structure St 11 a été aperçue au fond de la tranchée 2, à 373,45 m d'altitude (fig. 11). Elle mesure 80 cm de largeur pour 30 cm de hauteur conservée, sa longueur est inconnue. Elle se compose de blocs de calcaire et de fragments de terres cuites architecturales pris dans un mortier de chaux. Il s'agit probablement d'une portion de mur effondré ou récupéré. En effet une importante couche de démolition (US 16) a été observée au sein de la tranchée 2 sur 3 m de longueur (voir colonne 3). Cette couche s'appuie contre le parement septentrional de la maçonnerie St 11.

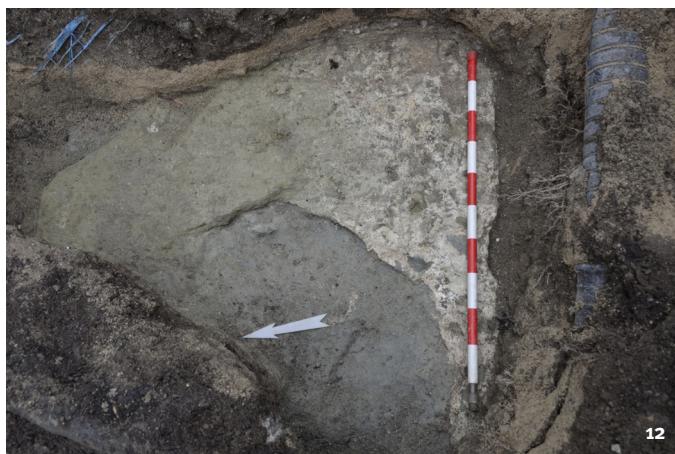
12

St 1 est une maçonnerie orientée est-ouest de 1,40 m de largeur, observée sur une longueur de 1,20 m dans le sondage 1 à 373 m d'altitude (fig. 12). Elle se compose d'une dalle de molasse, recouverte d'une chape de mortier blanc-gris sableux, compact contenant des graviers et des galets.

Fig. 12. Vue zénithale de la maçonnerie St 1.

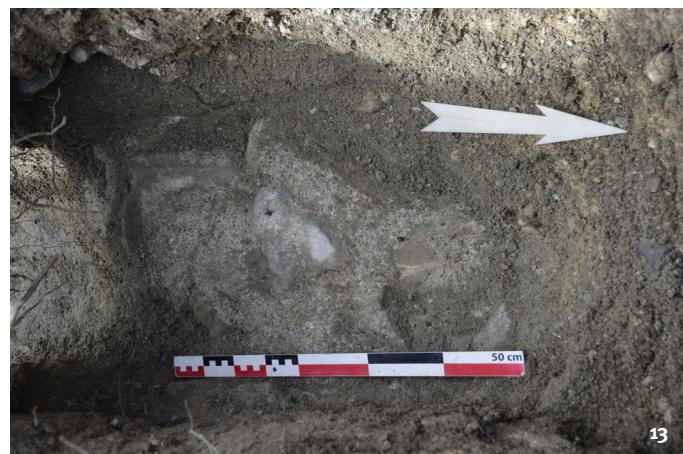
13

St 3 est apparue à l'extrémité septentrionale de la tranchée 2, à 373, 10 m d'altitude (fig. 13). L'exigüité de la fenêtre d'observation n'a pas permis d'appréhender les dimensions et l'orientation de la structure. Il s'agit d'une structure de surface plane composée de galets et de boulets liés par un mortier sableux gris.

Fig. 13. Vue zénithale de la maçonnerie St 3.

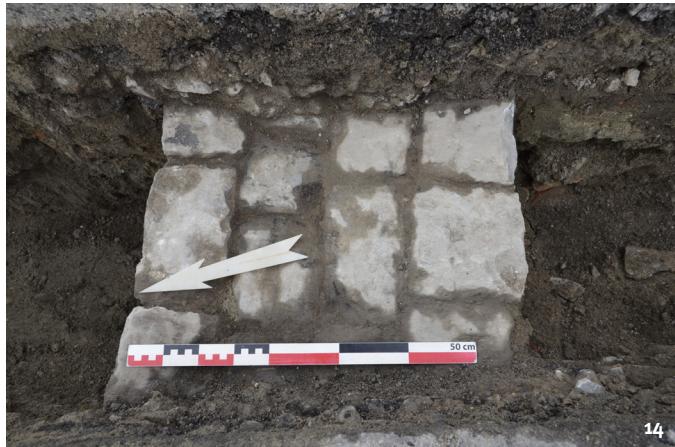
St 2 a été observé au centre de la tranchée 2 (fig. 14 et fig. 15). Ce sol est constitué de pavés disposés à plat, liés

de sable grossier beige, visible à 25 cm sous le revêtement goudronné de la Place de l'Eglise (373,63 m d'altitude). Ce pavage orienté est-ouest, mesure 60 cm de largeur et a été suivi sur une longueur de 60 cm. Il repose sur une couche de limon argileux brun foncé, hétérogène, contenant des fragments de terres cuites architecturales, des paillettes de charbons, des blocs et des galets. Il s'agit probablement d'une couche de démolition remblayée.

Fig. 14. Vue zénithale du pavage St 2.

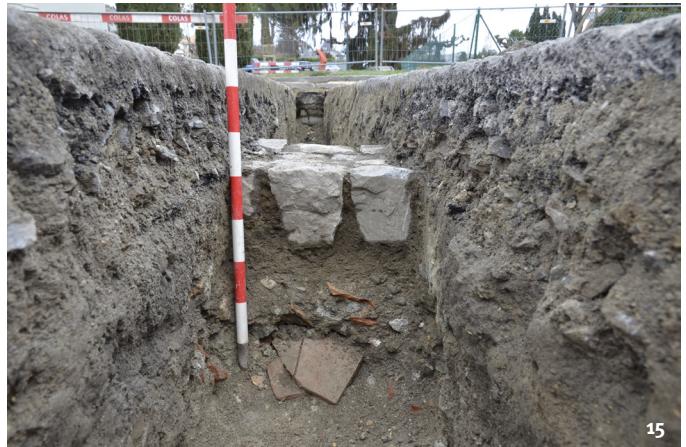
15

Fig. 15. Coupe du pavage St 2, vue en direction du nord.

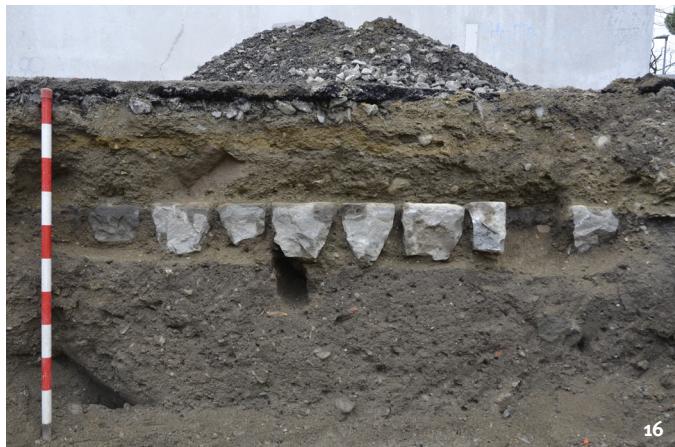
16

Fig. 16. Coupe de la dalle St 5, colonne stratigraphique n°7, vue en direction de l'ouest.

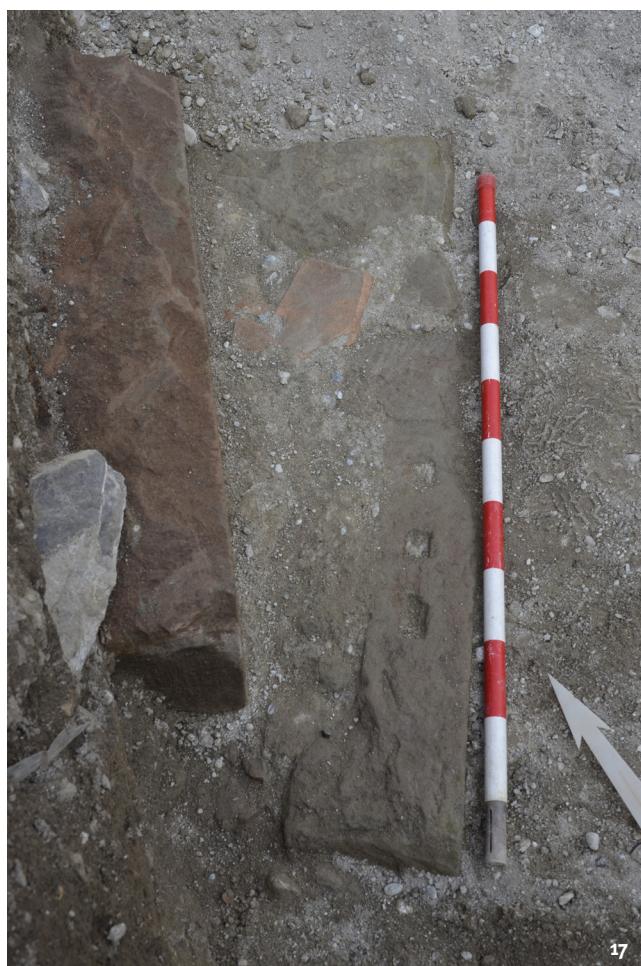
La dalle St 5 n'a été observée que partiellement, en raison de sa situation et limite occidentale du sondage 3 (fig. 10 et fig. 17). Elle se situe à 75 cm de profondeur sous le revêtement goudronné de la place de l'Eglise, soit 373,49 m d'altitude. C'est une dalle de grès de couleur rose saumon foncé, probablement rectangulaire, de 20 cm d'épaisseur et de 90 cm de largeur. Son dégagement a été effectué sur 30 cm de longueur et la dalle se poursuit en direction de l'ouest. Elle est couverte par le remblai US 14 et repose sur une dalle de molasse de 115 cm de largeur (fig. 18). Cette dernière a été dégagée partiellement en raison du fond de fouille, son épaisseur et sa longueur sont inconnues. Cet aménagement s'insère dans un sédiment sableux beige jaune, correspondant à l'encaissant des sépultures T1 et T2 présentes dans le même sondage. Le niveau d'apparition des sépultures et de la dalle St 5 est identique. La proximité des tombes ainsi que les altitudes d'apparition similaires favorisent l'hypothèse d'une dalle de couverture d'une structure funéraire. Cependant, la vectorisation du plan de l'ancienne église indique la

présence d'un contrefort au niveau de la dalle St 5. Il pourrait donc également s'agir d'un matériau de construction lié à la stabilité de l'édifice religieux.

Fig. 17. Vue zénithale de la dalle St 5.

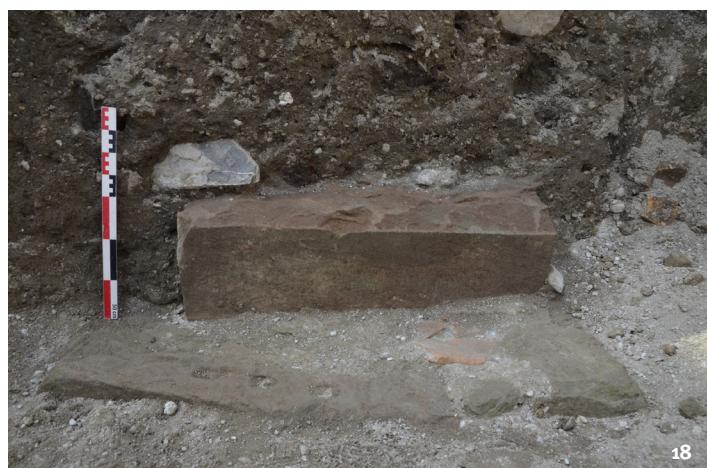
Fig. 18. Détail de la dalle St 5, vue en direction de l'ouest

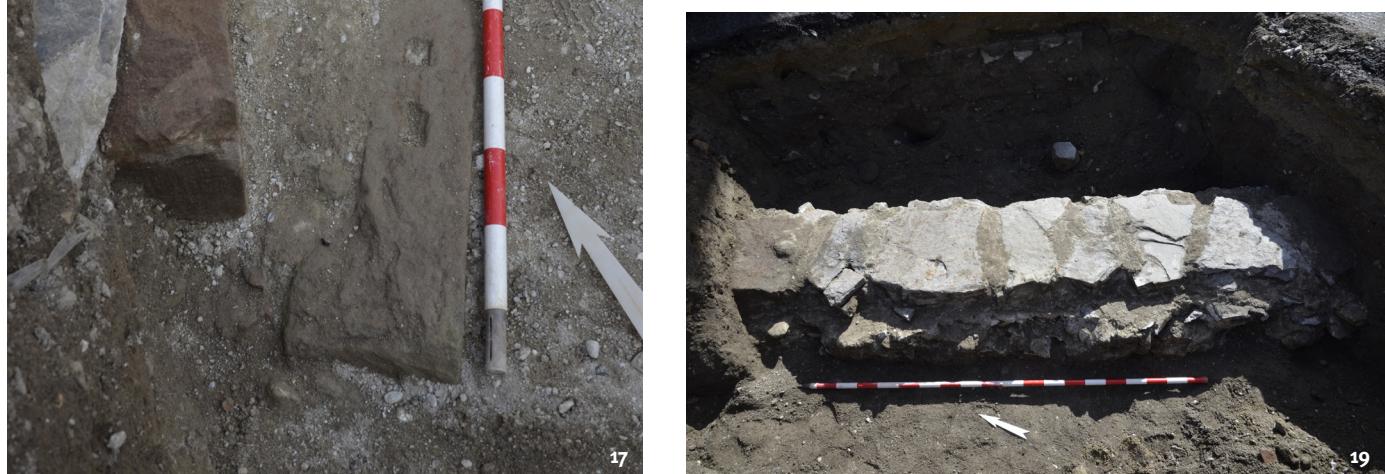
St 4 est une canalisation mise au jour au sein du sondage 2 (fig. 19). Elle est orientée nord-est/sud-ouest et traverse le sondage. Le fond du canal est composé de dalles en terre cuite de 4 cm d'épaisseur juxtaposées et posées à plat à 372,87 m d'altitude, bordées de deux piédroits de 40 cm d'épaisseur et de 60 cm de hauteur, constitués de blocs de calcaire liés par un mortier gris-blanc grossier (fig. 8). La couverture est faite de dalles de calcaires grossièrement

Fig. 19. La canalisation St 4, vue en direction de l'ouest.

taillées, juxtaposées et jointes au mortier. En 2008, une canalisation de même facture avait été mise au jour à environ 5 m plus au sud. Il s'agit probablement de la même construction.

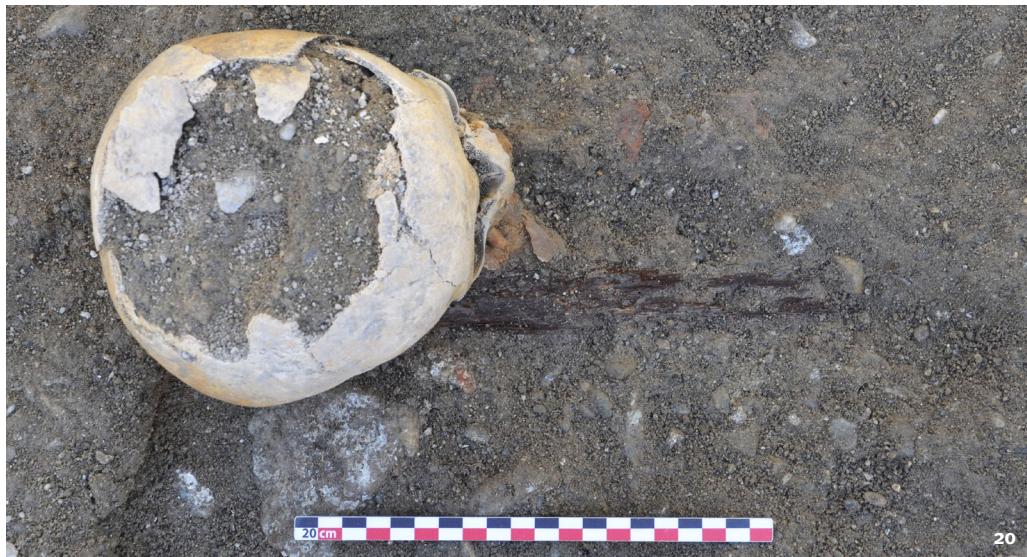
Fig. 20. Traces de bois repérées au fond de la sépulture T1

Des restes de bois, conservés sur 30 cm de longueur, 20 cm de largeur et quelques millimètres d'épaisseur, ont été repérés directement sous les ossements de la partie supérieure de l'individu en place (fig. 20). Ces éléments indiquent la présence d'une planche de fond en grande partie décomposée. Des clous en fer, cinq au total, ont également été retrouvés de part et d'autre de l'individu. La pointe de la plupart d'entre eux est dirigée vers le squelette, excepté celui retrouvé à ses pieds dont la tête est orientée vers le bas. La découverte de ces éléments permet de conclure que la planche de fond était clouée à des parois latérales et transversales, témoignant alors de l'utilisation d'un cercueil.

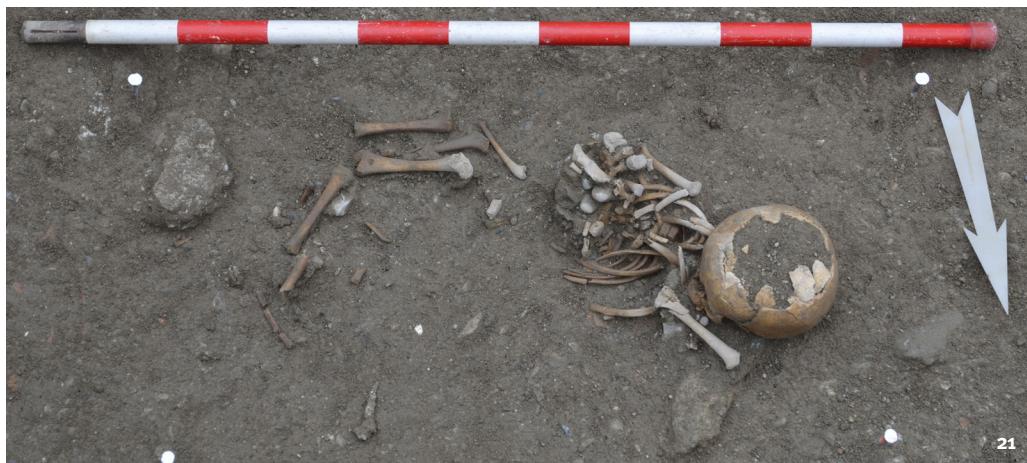
Fig. 21. Vue d'ensemble de la sépulture T1

En effet, excepté les os des membres inférieurs et l'ulna droit, les nombreux ossements déplacés forment un tas regroupé sur la partie supérieure droite du thorax (fig. 21), donnant l'impression que la partie médiane du corps a été repoussée vers l'épaule droite. Certains d'entre eux étaient par ailleurs maintenus en position d'équilibre instable par la

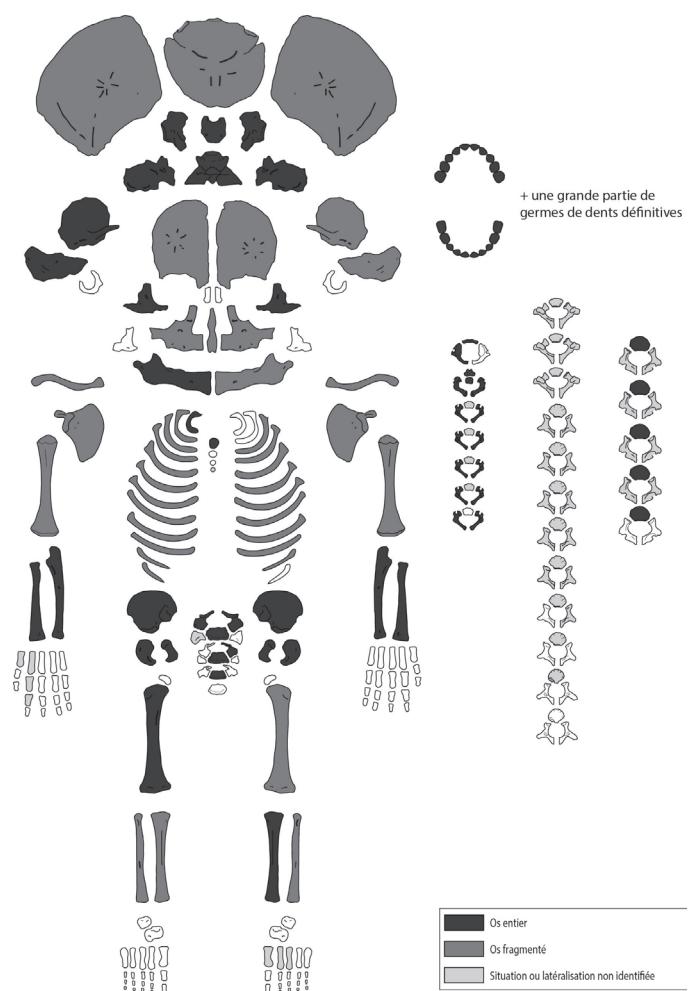
La représentation squelettique (fig. 22) et l'état de conservation sont bons. Les différents bouleversements n'ont donc pas trop endommagé le squelette. Cet individu est un jeune immature décédé à un âge compris entre 7 mois et 2 ans 9 mois d'après l'étude de sa minéralisation dentaire⁷, de sa stature⁸ et de sa maturation osseuse⁹. Cette estimation de l'âge au décès permet de le classer parmi les [1-4] ans. L'état bucco-dentaire de ce jeune sujet est très bon puisque l'ensemble des dents déciduales est représenté. De plus, sa dentition ne présente aucune marque d'usure, de carie et de dépôt de tartre.

Fig. 22. Fiche de conservation de l'individu inhumé au sein de la sépulture T1

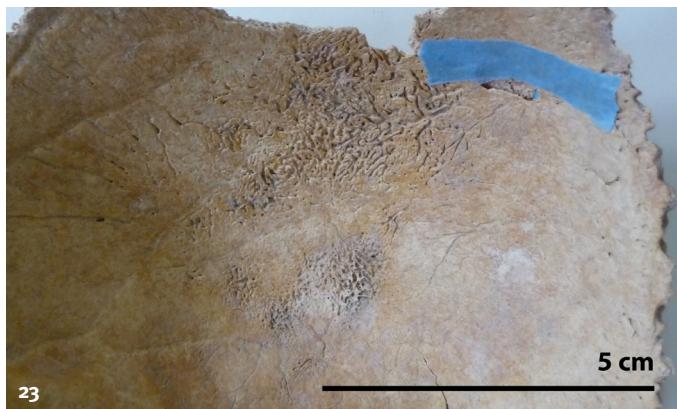
repèrent également sur la zone de la glabelle ainsi qu'en partie postérieure des pariétaux. Mais les atteintes osseuses les plus prononcées s'observent en face interne des deux bosses pariétales qui se présentent sous la forme d'altérations dites serpigneuses (fig. 23). Ces lésions qui peuvent évoquer une méningite tuberculeuse présentent une fréquence plus élevée chez les individus dont la tuberculose a été identifiée comme cause du décès¹¹. Elles s'observent la plupart du temps sur les os de la voûte crânienne, en relation avec les empreintes des sinus veineux de la base du crâne ou celles des rameaux de l'artère méningée moyenne. Le phénomène inflammatoire vasculaire lié à la dissémination artérielle du bacille tuberculeux occasionne en effet une hyper-vascularisation qui va donc s'imprimer sur la table interne du crâne. Les méningites tuberculeuses sont rares chez l'adulte mais beaucoup plus fréquentes chez l'enfant de moins de 10 ans, ce qui correspond à l'âge au décès de notre individu. La méningite tuberculeuse est en effet rencontrée essentiellement chez les personnes immunodéficientes ou présentant une

Fig. 23. Lésions serpiginuses repérées en face interne du pariétal droit du sujet de la tombe T1.

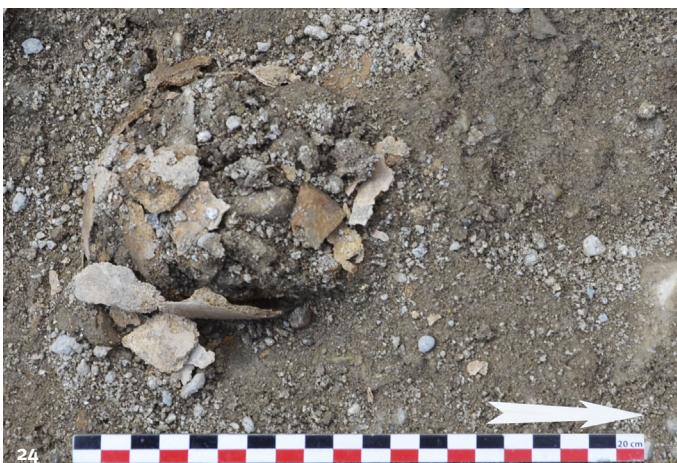
Une seconde inhumation a été découverte lors du curage de la fosse de la sépulture T1 (US8), le crâne de ce nouveau sujet étant situé juste en dessous de celui de l'individu précédent. Celui-ci se situant hors de l'emprise de la fouille, le choix a été fait de ne mener que quelques observations sur le crâne partiellement dégagé (fig. 24).

Le crâne de ce sujet se présentait en vue supérieure et sa position semblait suivre une orientation ouest-est bien que ce dernier critère n'ait pu être vérifié. Un germe dentaire de molaire supérieure retrouvé lors du dégagement amène à penser que cet individu appartenait à la même classe d'âge que celui inhumé dans la sépulture

Fig. 24. Apparition de crâne de l'individu T2.
