# 10 - DES DEMEURES EN TERRE DE 650 ANS AU CŒUR DU VIEUX MONTBRISON

## › RECHERCHES SUR LES HÔTELS DE Tournon ET DE VAUGIRARD

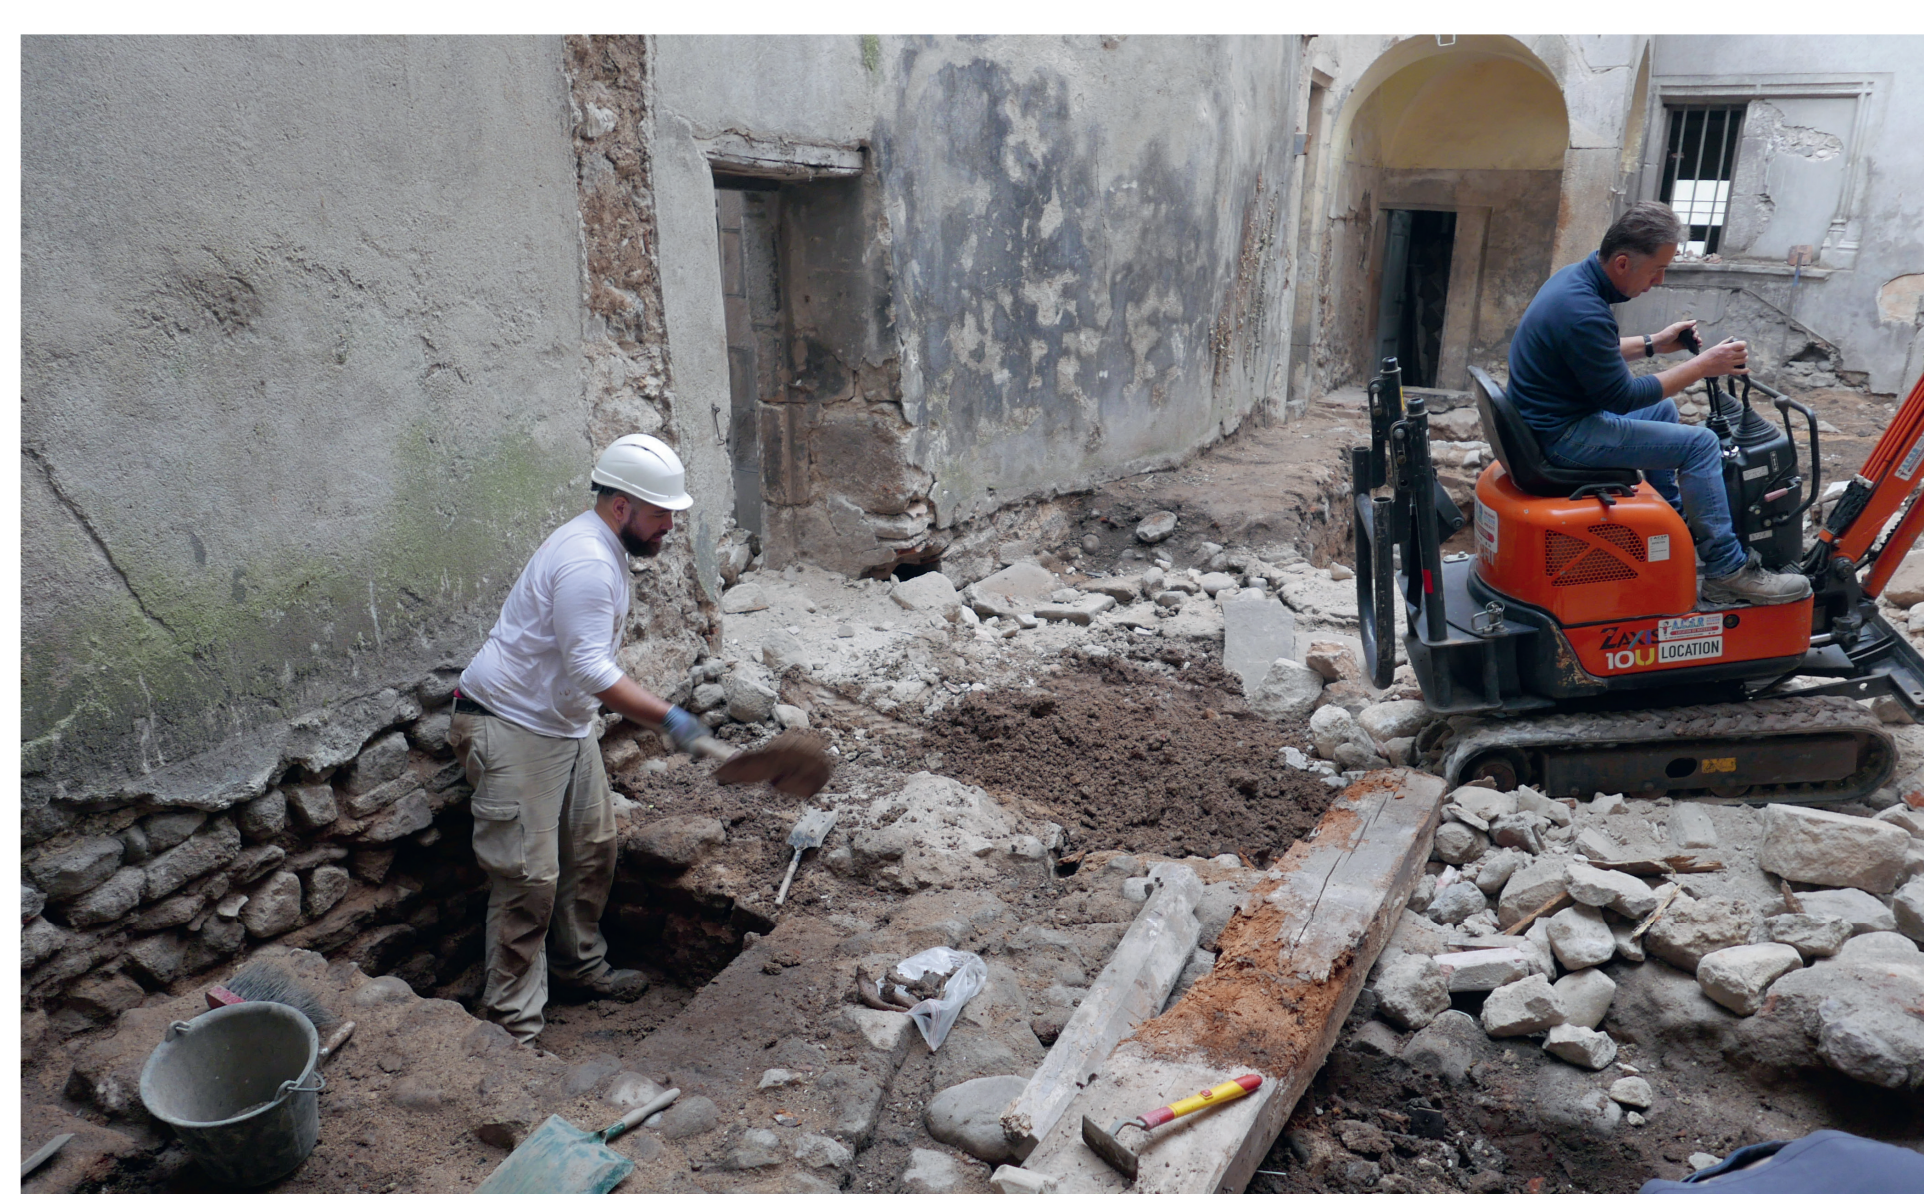
2. Exploration archéologique dans la cour des hôtels.

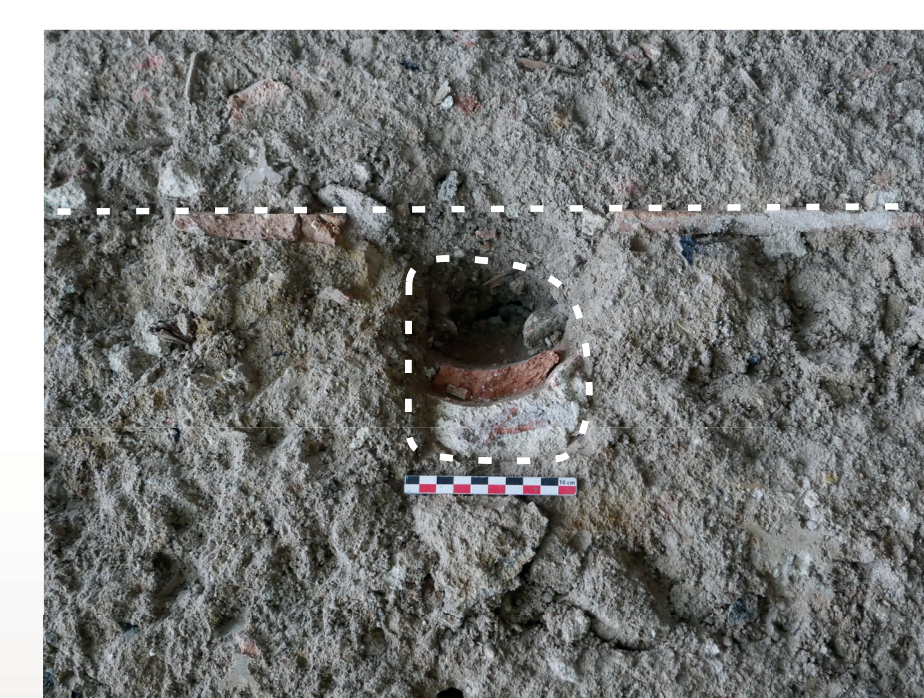
3. Négatif de bois dans une paroi en pisé.

Une spécificité de ces deux hôtels est que, dès l'origine, la majorité de leurs murs sont construits en pisé, jusqu'à une hauteur impressionnante allant jusqu'à 11 m. Le pisé est un mode de construction en terre crue qui consiste à réaliser un coffrage en bois, appelé banche, à l'intérieur duquel on vient compacter de la terre humide. Cette technique laisse différentes traces pouvant être linéaires, correspondant aux couches de terre successives, ou rectangulaires, correspondant aux négatifs des bois du coffrage (fig. 3). L'étude des hôtels met donc en lumière une technique constructive qui devait être très répandue
