# LE NEZ AU MUR ET LES MAINS DANS LA TERRE

UNE ANNÉE D'ÉTUDE SUR LES REMPARTS DE MONTBRISON

Opération d'archéologie préventive conduite entre octobre 2020 et septembre 2021  
sur la commune de Montbrison (Loire), boulevard Duguet,  
en préalable à la consolidation et la mise en valeur du rempart.

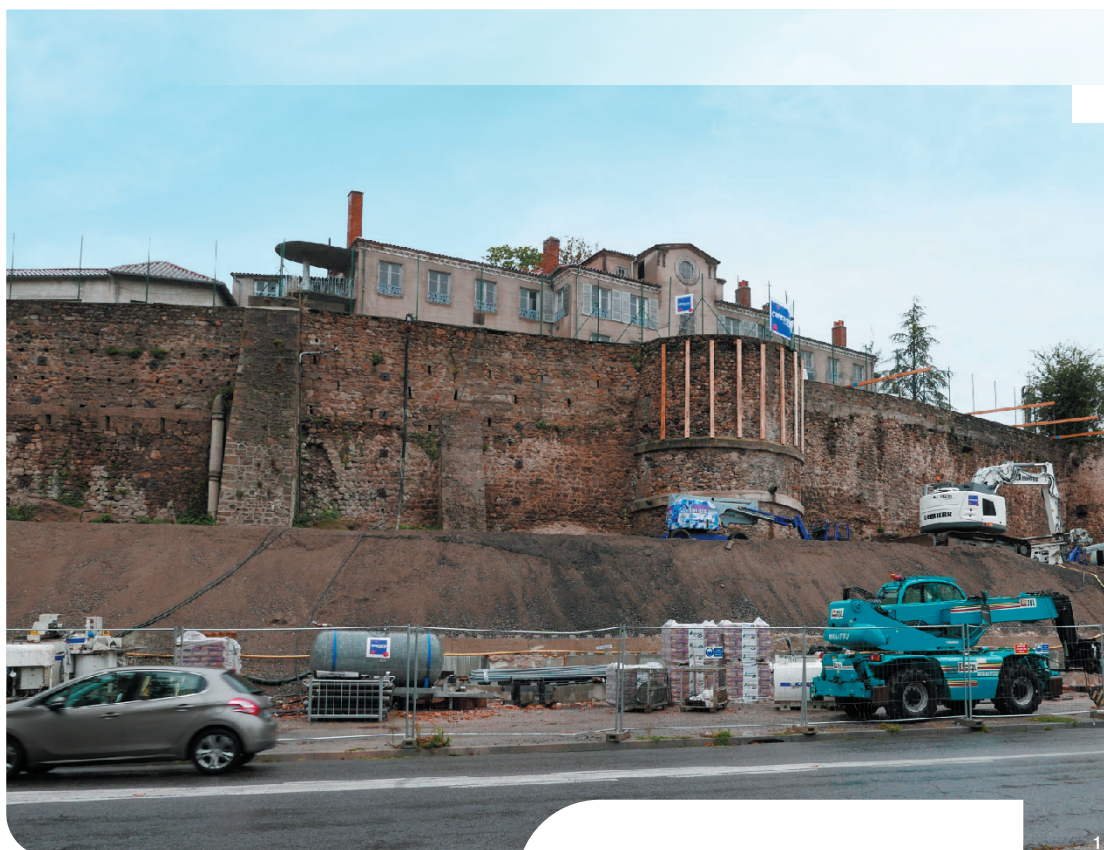
L'intervention de Cécile Rivals et de son équipe a pris diverses formes. En coactivité avec les maçons chargés de la restauration, les archéologues ont investi les échafaudages et procédé à l'analyse des murs du rempart sur une longueur d'environ 100 mètres (fig. 2). La stabilité de la fortification faisait l'objet de mesures topographiques régulières grâce à des capteurs fixés dans les murs.

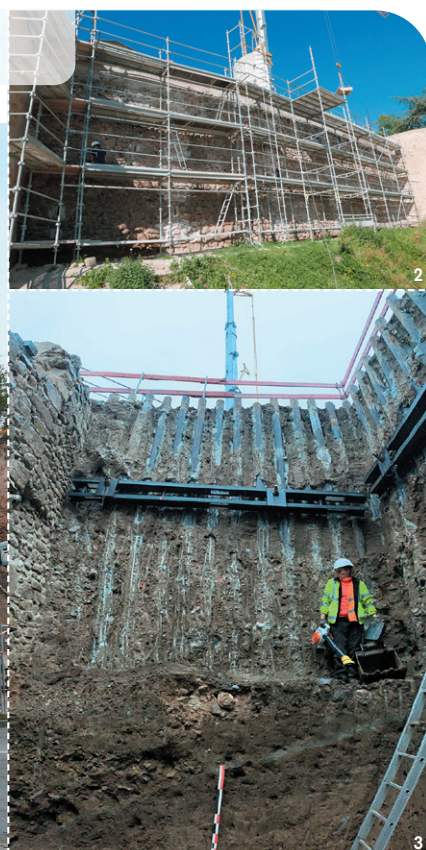
Intra-muros, dans la cour du collège Victor de Laprade, ce sont environ 75 m<sup>2</sup> qui ont été explorés, jusqu'à la profondeur impressionnante de 7 mètres (fig. 3). Un dispositif de blindage a apporté toutes les garanties de sécurité pour la fouille de cet espace restreint.

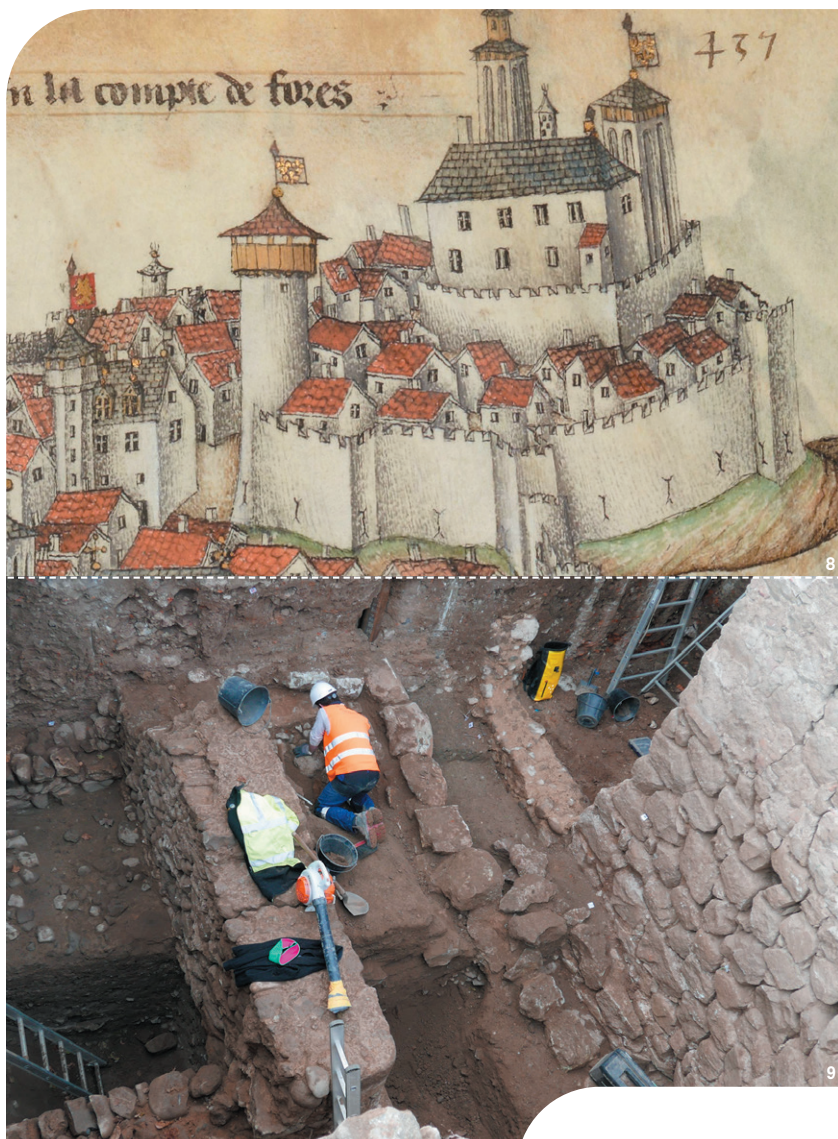
Fig. 8 : Détail de l'armorial de Revel (source : BnF, Fr 22297, fol. 437) - Fig. 9 : Dans l'espace intra-muros. À gauche, l'angle d'une maison du bourg castral. À droite, canalisation. - Fig. 10 : Évolution de la portion de remparts étudiée à différentes périodes (l'arrière-plan, notamment le château, n'a pas été pris en compte dans cette restitution) : état 1 – <sup>xiii</sup><sup>e</sup> siècle, état 2 – <sup>xv</sup><sup>e</sup> siècle, état 3 – <sup>xix</sup><sup>e</sup> siècle (avec la maison La Noérie devenue le collège Victor de Laprade).

Dans l'espace fortifié, c'est un habitat dense qui s'est développé, comme en témoigne le dessin réalisé pour l'armorial de Revel au milieu du <sup>xv</sup><sup>e</sup> siècle (fig. 8). Une portion de maison a été retrouvée enfouie, avec une partie de ses murs et d'un sol pavé (fig. 9). Autre témoignage de la vie quotidienne, une canalisation recueillait les eaux usées du bourg pour les rejeter à l'extérieur de la ville, à travers le rempart.
