# UN VAISSEAU DE PIERRE, DE BOIS ET DE MÉTAL

## ENQUÊTE ARCHÉOLOGIQUE DANS LE TRANSEPT DE NOTRE-DAME DE CHARTRES

*En 2021, la DRAC Centre-Val de Loire, via la Conservation régionale des monuments historiques, a lancé un vaste chantier de restauration du transept de la cathédrale Notre-Dame de Chartres, sous la maîtrise d'œuvre de l'ACMH Marie-Suzanne de Ponthaud. Durant 20 semaines réparties tout au long des travaux, les archéologues d'Archeodunum ont mené des investigations pour déchiffrer les secrets du chantier de construction du transept, et remonter ainsi le temps jusqu'au début du XIII<sup>e</sup> siècle (fig. 1).*

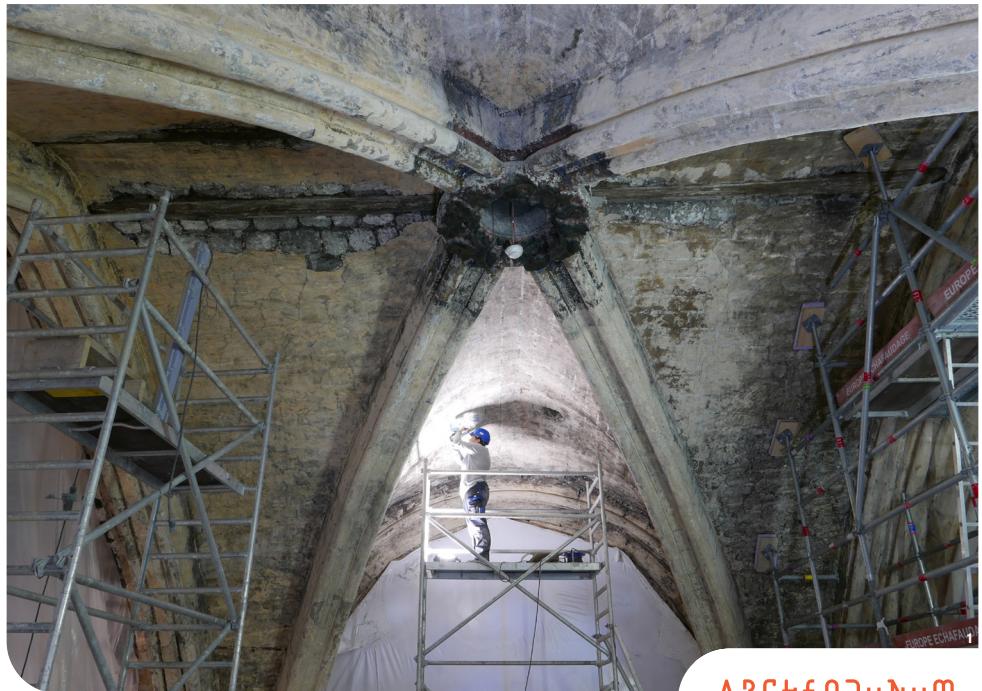
Fig.1 : À 30 m de haut, étude du bras nord du transept avant sa restauration.

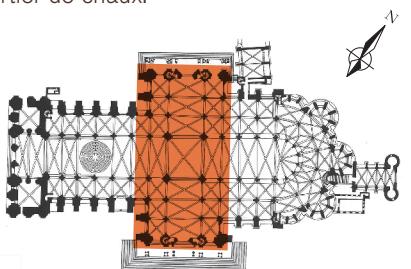
Fig. 2 : Plan de la cathédrale de Chartres avec le transept en orange, d'après B. Kurmann-Schwarz et P. Kurmann, Chartres. La cathédrale, 2001, p. 28. -  
Fig. 3 : Intérieur du transept sud, relevé archéologique d'une partie du mur sud. - Fig. 4 : Tirants en bois dans la voûte près de la croisée du transept (sud).

L'étude a porté sur les deux bras du transept, dont chacun est organisé en trois travées qui culminent à 33 mètres de hauteur sous voûte (fig. 2). Les archéologues se sont intéressées aux natures géologiques des pierres, confirmant le recours à trois types de calcaire qui avaient déjà été identifiés dans la nef de la cathédrale : pierre de Berchères, calcaire lutécien et calcaire crayeux. Ces matériaux, choisis pour leur disponibilité et leurs qualités constructives, sont assemblés à l'aide de mortier de chaux.

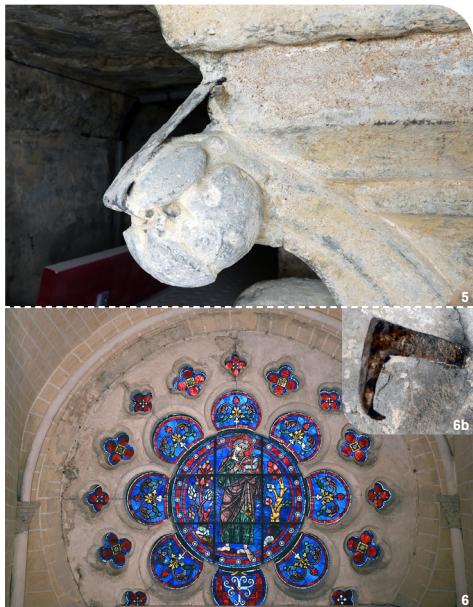
Fig. 5 : Réparation d'un chapiteau à l'aide d'une pièce métallique.  
Fig. 6 : Rose entourée de petits crochets métalliques, détail d'un crochet.

L'étude des maçonneries a révélé l'usage discret, mais omniprésent, du métal. Des tiges et agrafes en fer, scellées au plomb, assurent la cohésion des colonnes, des garde-corps et des remplages. En plus de ces éléments constructifs, de nombreuses réparations employant du métal ont été réalisées pendant le chantier, indiquant que des pierres ayant été cassées sont tout de même utilisées dans les murs (fig. 5). Cette particularité témoigne de la rapidité du chantier de construction du transept. Par ailleurs, le métal était aussi fiché dans les murs pour accrocher le mobilier liturgique ou, tout en haut des murs, pour fixer des protections temporaires devant les vitraux (fig. 6 et 6b).

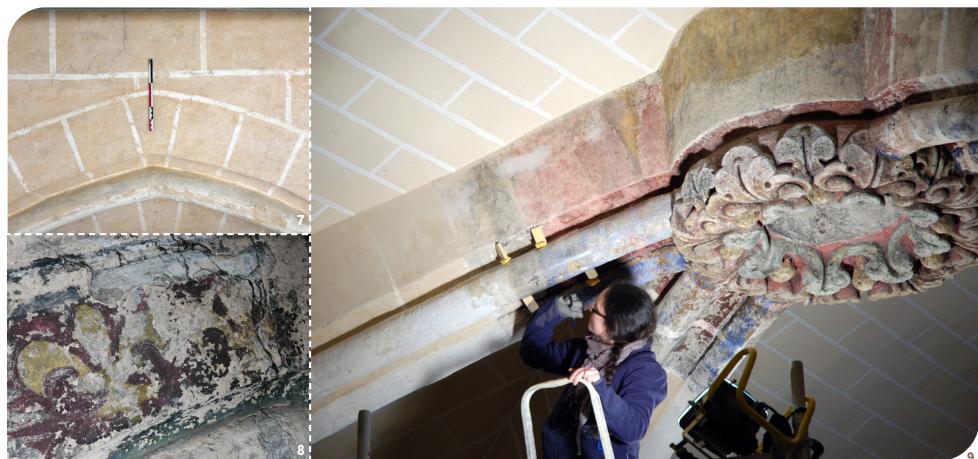
Fig. 7 : Décor de faux-appareil tracé en blanc sur le mortier beige. - Fig. 8 : Décor polychrome héraldique de lys dorée sur une clef de voûte. - Fig. 9 : Étude d'une clef de voûte ornée de motifs héraldiques. La voûte et son décor de faux-appareil sont restaurés.

Les analyses des enduits révèlent l'ampleur du chantier de mise en décor qui a marqué l'achèvement du transept de la cathédrale, rapidement après le début de sa construction au XIII<sup>e</sup> siècle. Chaque bras du transept était recouvert d'un enduit beige agrémenté d'un décor de faux-appareil peint en blanc (fig. 7).

Moins d'un siècle plus tard, un nouveau motif de faux-appareil, cette fois sur fond rose-orangé, a recouvert le premier, tandis que les clefs de voûte recevaient un décor héraldique (fig. 8 et 9). Ce dernier n'a jamais été masqué, malgré les badigeons appliqués aux XVIII<sup>e</sup> et XIX<sup>e</sup> siècles.

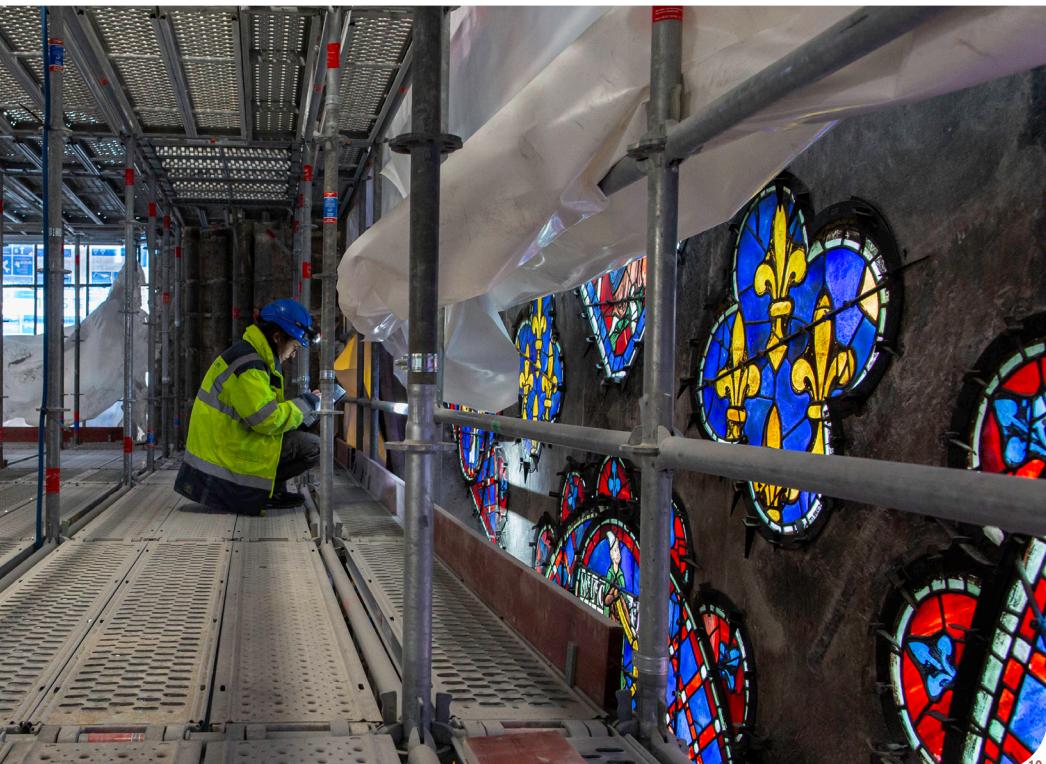
Fig. 10 : Étude du rempage de la rose nord du transept.
