# LES DEUX TOURS DE MONTBARD

### Opération d'archéologie du bâti conduite en 2022 sur la commune de Montbard, en accompagnement du chantier de restauration des tours Saint-Louis et de l'Aubespain.

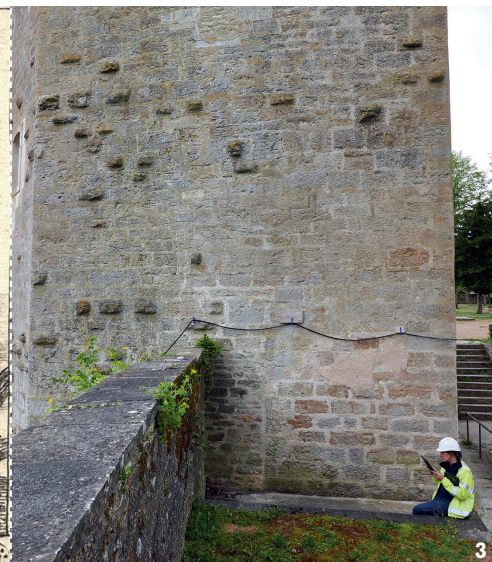
L'appareil en pierres de taille des tours se caractérise par un bossage, c'est-à-dire que certaines pierres sont dotées d'excroissances (fig. 3). En l'état actuel des connaissances, le recours aux pierres à bossage dans l'architecture médiévale s'explique par la volonté d'accentuer le caractère ostentatoire des édifices défensifs, tout en réalisant une économie dans la finition des blocs après leur extraction à la carrière.

**Fig. 2 :** Gravure réalisée par J. Silvestre vers 1650 : « Chateau de Montbard en Bourgogne », présentée inversée (Bibliothèque municipale de Lyon, F17SIL004229). En bleu, les tours de l'Aubespain (à droite) et Saint-Louis (à gauche). - **Fig. 3 :** Parement à bossage sur le mur nord de la tour Saint-Louis. - **Fig. 4 :** Baie à coussiège dans la tour de l'Aubespain. **Fig. 5 :** Étude en cours des encoches taillées dans les ogives d'une salle de la tour de l'Aubespain. - **Fig. 6 :** Voûte du rez-de-chaussée de la tour de l'Aubespain : relevé des encoches et restitution vue de dessus du système de grille en bois qui soutenait les couchis du cintre (fond de plan : Patrimoine Numérique). 1 : ogives composées de claveaux ; 2 : armatures en bois du cintre ; 3 : couchis.

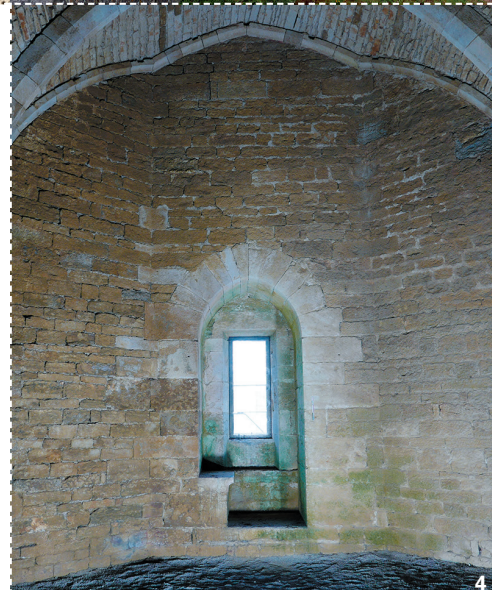
La tour de l'Aubespain a conservé son volume d'origine, avec des salles reliées par des escaliers en pierre situés dans l'épaisseur des murs. Seule fait exception la salle du rez-de-chaussée, qui est indépendante. Ces espaces sont pourvus de hautes baies à coussiège (fig. 4) et de placards muraux monumentaux. Le rez-de-chaussée est équipé de latrines.

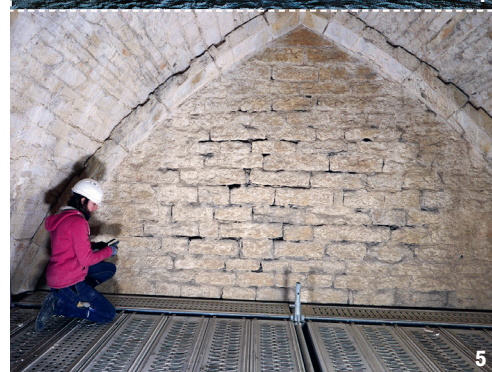
Chaque salle est couverte par une voûte sur croisée d'ogives. Sur les claveaux des ogives, Camille Collomb et son équipe ont observé des encoches dans lesquelles étaient fichées les armatures en bois des cintres destinés à la construction des quartiers de voûte (voûtains) (fig. 5 et 6). Pincés entre les ogives et les voûtains, des fragments de planches, ou couchis, sont les ultimes vestiges du coffrage en bois. Les empreintes de ces planches sont également visibles dans le mortier des voûtes qui, jusqu'à ce jour, n'avait jamais été recouvert par un enduit. Comme tous ces éléments en bois sont démontés une fois les voûtes achevées, l'étude archéologique met donc en évidence des traces rarement documentées, celles de la conception et de la construction de structures à la géométrie particulièrement complexe.

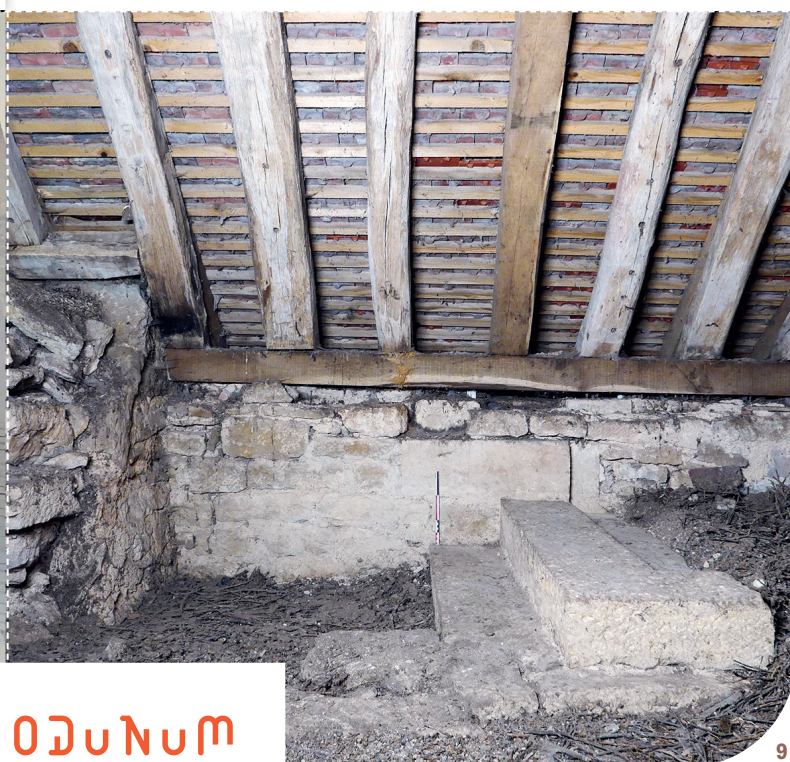
Objet de restaurations plus réduites, la tour Saint-Louis a été moins étudiée. C'est dans les combles que les archéologues ont redécouvert le palier supérieur d'un escalier mural, avec notamment l'empreinte d'une porte qui ouvrait sur un quatrième étage (fig. 9). Ce niveau supplémentaire a donc disparu, remplacé par la charpente actuelle, mais il faut imaginer une tour anciennement plus élevée.

Fig. 7 : Tour de l'Aubespain, relevé archéologique d'élévation du mur sud-est avec pierres à bossage. 1 : mâchicoulis ; 2 : crénelage ; en rose : limite de la reprise du <sup>xv</sup><sup>e</sup> siècle ; en gris : restaurations du <sup>xx</sup><sup>e</sup> siècle. - Fig. 8 : Tour de l'Aubespain, relevé des parties hautes Fig. 9 : Comble de la tour Saint-Louis, palier du 4<sup>e</sup> étage de l'ancien escalier mural.

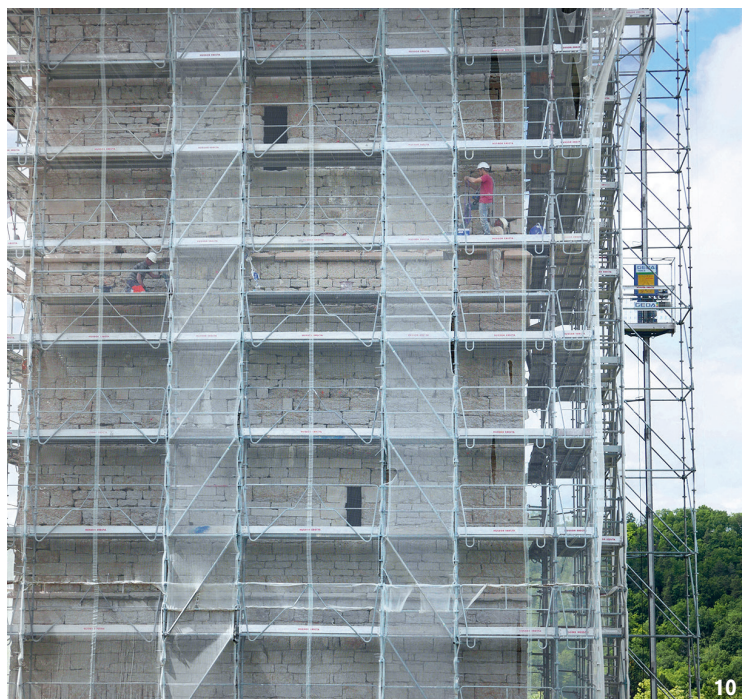
Après le départ des archéologues, les travaux de restauration se poursuivent (**fig. 10**). Les échafaudages seront déposés et les tours, après avoir fait peau neuve, seront de nouveau accessibles au public. De son côté, l'équipe d'archéologues entreprend de mettre au propre la documentation de terrain et de la comparer avec les sources historiques, afin de dresser le portrait des édifices étudiés. Ces informations, compilées dans un rapport d'étude, pourront être précisées par les datations dendrochronologiques des pièces de bois prélevées dans les maçonneries.

Fig. 10 : Travaux de maçonnerie sur la tour de l'Aubespain (entreprise Jacquet).  
Fig. 11 : Tour de l'Aubespain, étude en cours sous la voûte du rez-de-chaussée.
