FLEURS PEINTES ET FEUILLES SCULPTÉES

HISTOIRE ET DÉCORS D'UNE MAISON DU VIEUX LYON

Opération d'archéologie préventive conduite de janvier à mai 2023 sur la commune de Lyon 5^e, en préalable à la réhabilitation de l'immeuble situé au n°6 rue Lainerie

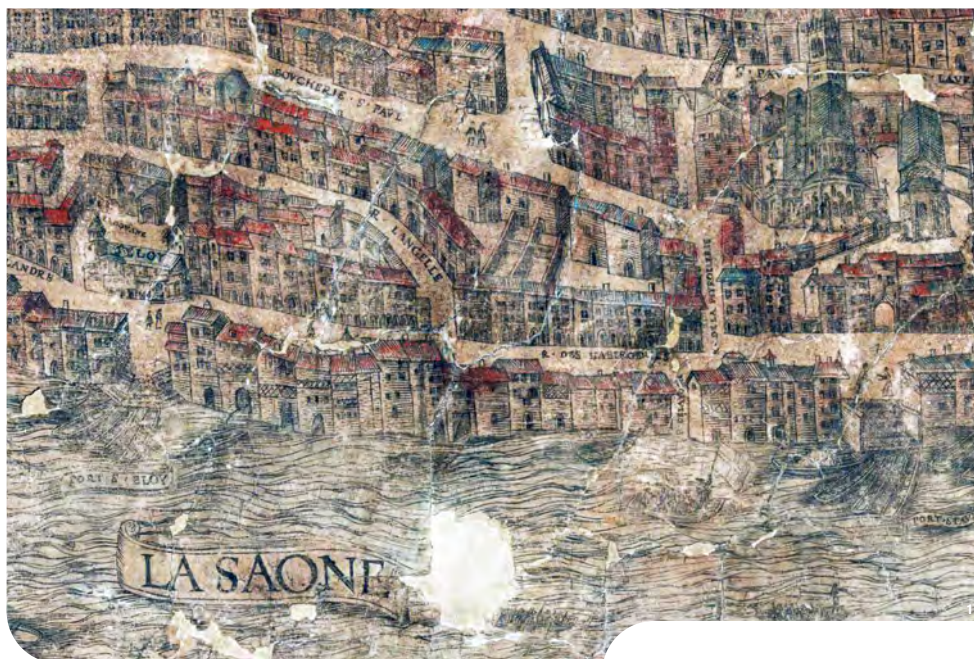
Fig.1 : Plan scénographique de Lyon vers 1550, quartier Saint-Paul, où se trouve la maison de la rue Lainerie, anciennement rue Boucherie-Saint-Paul (©Archives de Lyon).

La maison, étroite, mesure 8,30 m en façade et s'enfonce dans l'îlot sur 19,60 m de long (fig. 1 et 2). Elle se compose de trois corps de bâtiment agencés autour d'une cour centrale. En élévation, elle se développe sur quatre étages au-dessus des caves et du rez-de-chaussée. Un escalier en vis et des galeries voûtées d'ogives desservent les salles des différents étages.

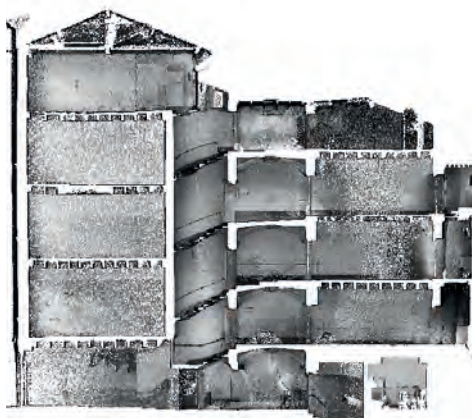
Fig. 2 : Relevé numérique de l'élévation (Archeodunum) et plan du rez-de-chaussée (©BY Architectes) - **Fig.3 :** Réalisation d'un sondage dans l'enduit et enregistrement des données sur tablette - **Fig. 4 :** Grâce à des prélèvements dans les bois, le laboratoire C.E.D.R.E peut procéder à des analyses dendrochronologiques.

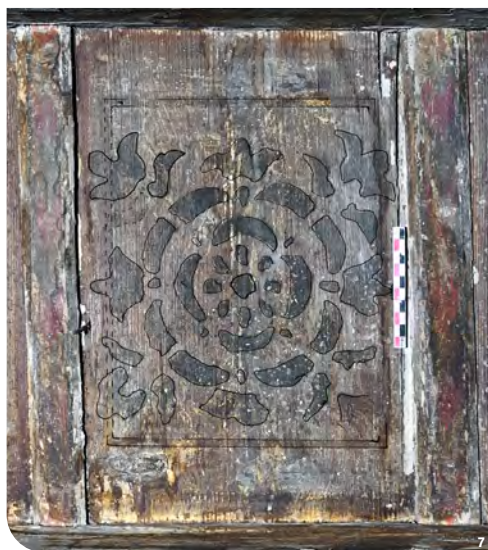
L'étude des bois nous renseigne également sur les décors de la maison. Côté rue, deux salles se distinguent par leur plafond peint. Celui du 1^{er} étage arbore des fleurons qui présentent trois motifs, disposés selon une alternance régulière et scandés par des rinceaux végétaux en sous-face des solives (fig. 6). Il semble avoir été fait au pochoir ou à l'aide d'un poncif*. Au 2^e étage, le plafond, peint à la main, est orné d'un damier composé de deux types de fleur : une à pétales fins (marguerite ?) et une à larges pétales (œillet ou rose ?) (fig. 7).

Fig. 5 : Culot sculpté avec motif végétal et escargot - **Fig. 6 :** Décor peint de fleurs en damier sur un plafond - **Fig. 7 :** Décor peint de fleuron sur un plafond, avec relevé superposé.

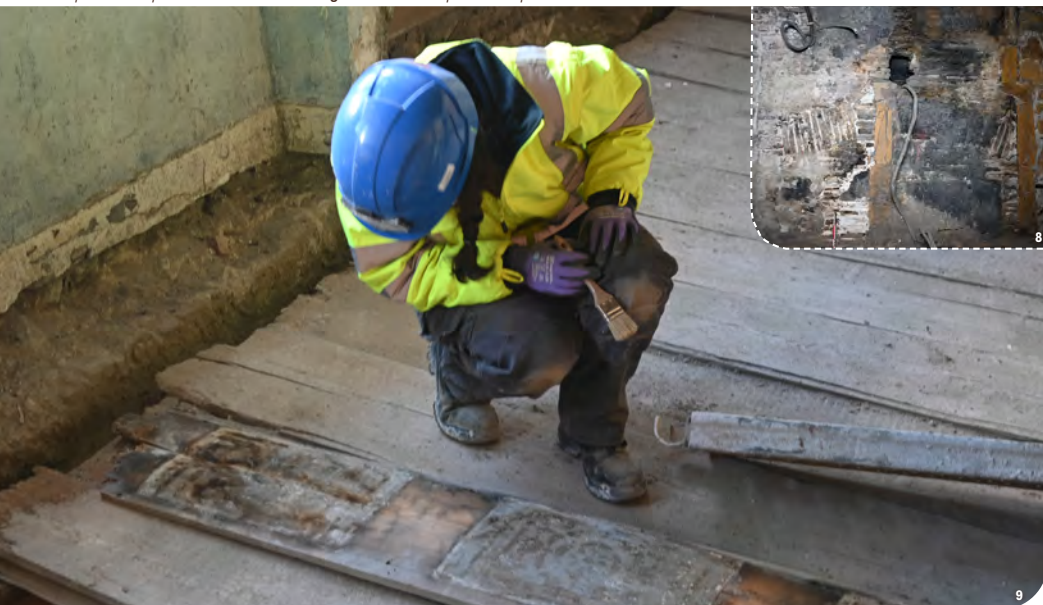
Les murs de la maison conservent aussi les traces de remaniements postérieurs, qui indiquent que la maison a évolué selon les besoins de ses occupants. Dans le bâtiment ouest, au 2^e étage, on trouve par exemple les traces de deux cheminées successives (fig.8). Les pierres en ont été démontées au cours de

Fig.8 : Mur du 2^e étage. On y distingue l'arc en briques d'une première cheminée, ensuite remplacée par une cheminée plus étroite encadrée par des piédroits en pierres dorée moulurées. - Fig.9 : Étude d'une planche de plafond ornée de fleurons.

l'actuel chantier de restauration, faute d'intérêt dans le nouveau projet hôtelier. D'autres modifications de ce type ont été réalisées lors du chantier : ajout ou suppression de baies, reprise des planchers. Cette maison du Vieux Lyon n'a pas fini de se transformer !
