# DANS QUARTIER CHIC, MAISON ROMAINE AVEC TERRASSE ET BANC EN PIERRE

*Saint-Romain-en-Gal «Route Nationale», principaux résultats de la fouille archéologique conduite par Archeodunum en hiver 2019-2020*

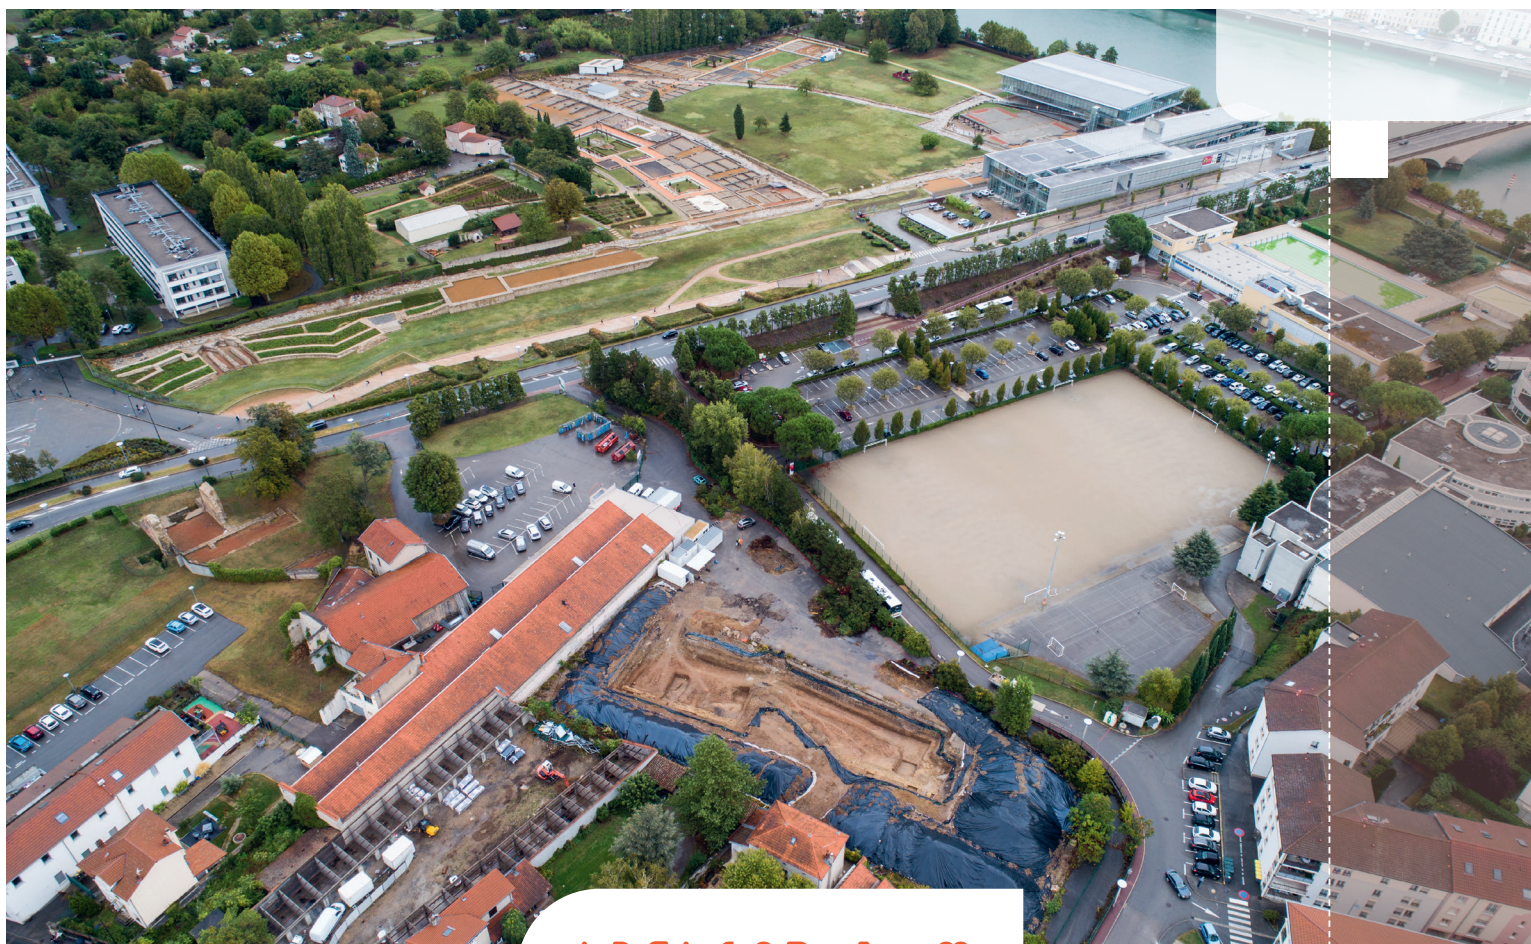
La fouille se situe à proximité d'ensembles antiques luxueux (thermes monumentaux du Palais du Miroir, Maison des Dieux Océans), dont les splendeurs sont visibles au Musée et site de Saint-Romain-en-Gal (fig. 1).

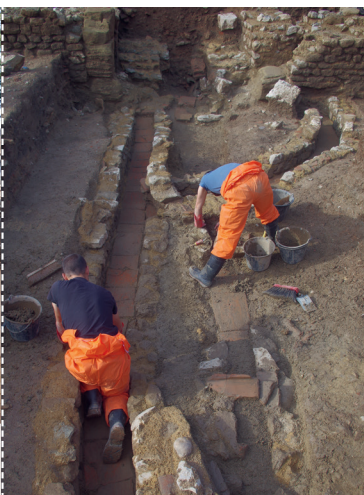
Fig. 4 : Interruption dans le mur de terrasse et canalisations en cours de fouille

Une ouverture dans l'ouvrage correspond probablement à un escalier, aujourd'hui disparu, reliant les deux niveaux. C'est également là que passent plusieurs canalisations enterrées, destinées à évacuer l'eau vers le Rhône (fig. 4).

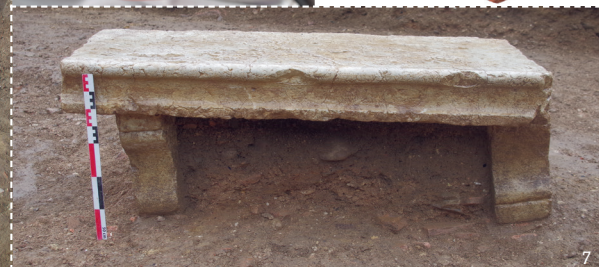
Fig. 6 : Gourde en terre cuite. - Fig. 7 : Banc en pierre.

Sur cette terrasse, l'équipe d'Archeodunum a fait deux découvertes peu ordinaires. Tout d'abord, c'est un banc en pierre de taille (fig. 7), encore debout après deux millénaires – bien qu'un peu de guingois ! Fait d'une assise posée sur deux pieds moulurés, il présente de frappantes analogies avec les bancs qui ornent nos jardins.
