DE CES PIERRES, ILS ONT BÂTI LEUR ÉGLISE

RECHERCHES ARCHÉOLOGIQUES AU PRIEURÉ DE TERNAY

Opération d'archéologie du bâti conduite entre novembre 2020 et décembre 2021
sur la commune de Ternay,
en accompagnement du chantier de restauration de l'église Saint-Mayol.

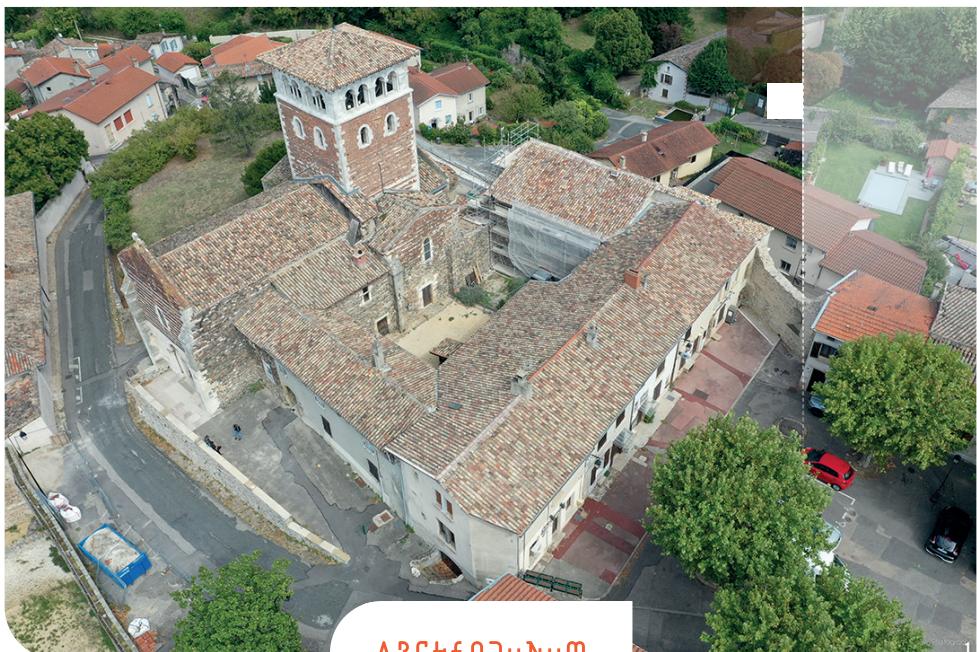
L'église Saint-Mayol de Ternay (69) se dresse sur un promontoire surplombant la rive gauche du Rhône, ce qui la rend visible de loin particulièrement grâce à son clocher en briques (fig. 1).

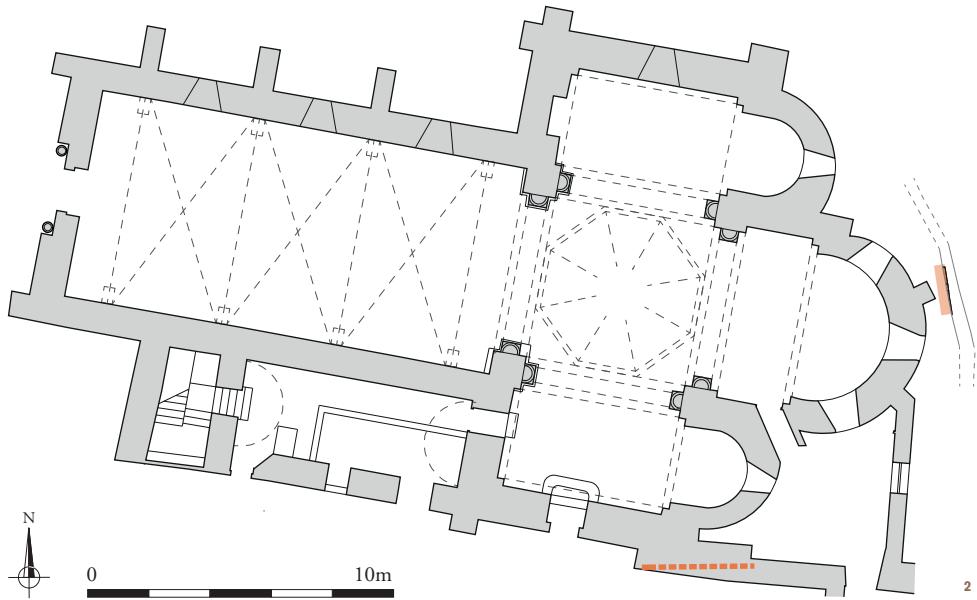
Fig.2 : Plan de l'église. En rouge, les maçonneries plus anciennes (fond de plan : Sylvie Burki, géomètre-expert DPLG).

L'église Saint-Mayol appartient à un ensemble prieural dépendant de l'abbaye de Cluny (fig.2). La fondation de cet établissement à Ternay remonte, d'après les sources écrites, à la deuxième moitié du XI^e siècle au plus tard. L'église, quant à elle, présente des caractéristiques esthétiques qui permettent de placer sa construction au XI^e ou au XII^e siècle (fig.3). La manière dont s'est déroulé ce chantier au Moyen Âge, l'identification des matériaux et des outils utilisés par les bâtisseurs, la restitution des élévations originelles de l'église, sont autant de questions auxquelles l'équipe d'Archeodunum a tenté de répondre.

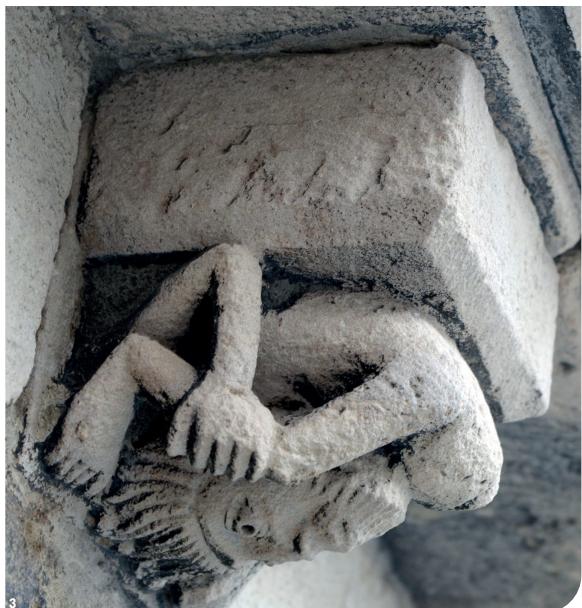
Fig.3 : Modillon sculpté de l'abside, représentant un acrobate.

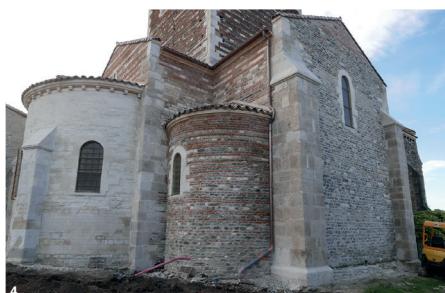
Fig. 4 : Partie nord-est de l'église, après restauration. On y distingue les différents types de pierre. - Fig. 5 : Mortier sableux entre les pierres de taille de l'arc et mortier caillouteux dans l'appareil du mur. - Fig. 6 : Pierre sommitale du bras sud du transept.

Les matériaux de construction sont diversifiés et révèlent un approvisionnement réfléchi, fondé sur une bonne connaissance de leurs caractéristiques techniques (fig. 4) : le granite pour les pierres de taille des épaulements et des contreforts, la molasse pour celles de l'abside, le calcaire, le tuf et la brique pour les parties hautes, le tuf pour les voûtes, en raison de la légèreté de ce matériau.

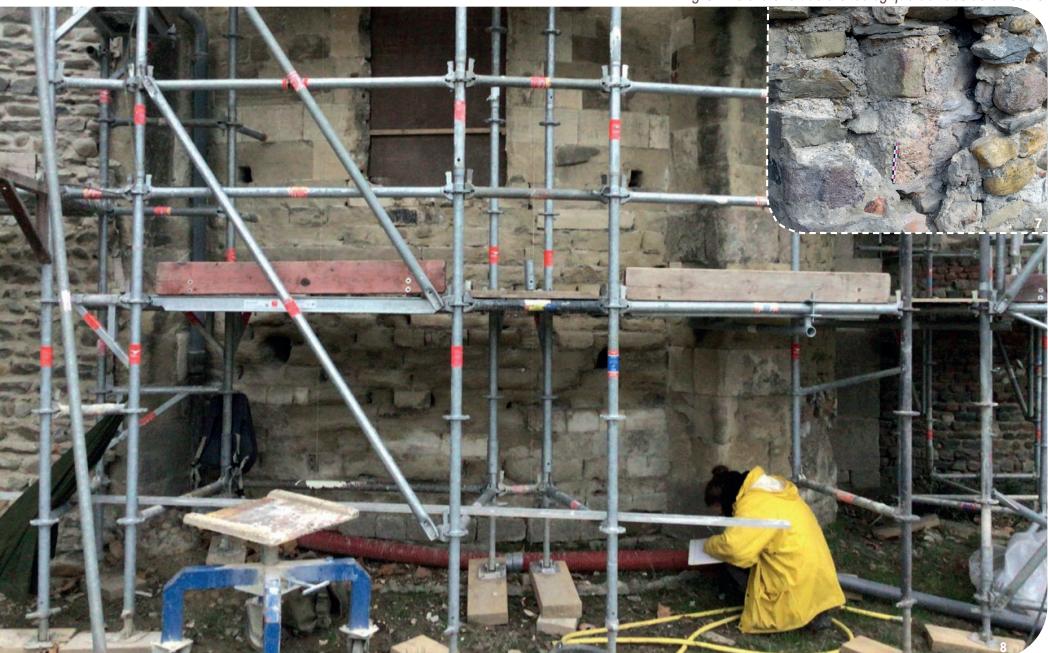
Fig. 7 : Mur ancien englobé dans la construction de l'église romane. -
Fig. 8 : Relevé et étude archéologique de l'abside en cours.

En particulier, le bras sud du transept a été construit en englobant un mur plus ancien : conservé sur une hauteur de près de 4 m, ce mur pourrait bien appartenir aux premiers bâtiments du monastère, antérieurs à la construction de l'église romane (fig. 7).
